## VIALE PEDONALE - ALEA

# AV02

### 1. INDIVIDUAZIONE DELL'AREA VERDE

Indirizzo	VIA C.A. DALLA CHIESA
Tipologia area	VIALE PEDONALE
Dotazioni	PANCHINE
Aggiornamento scheda	NOVEMBRE 2024

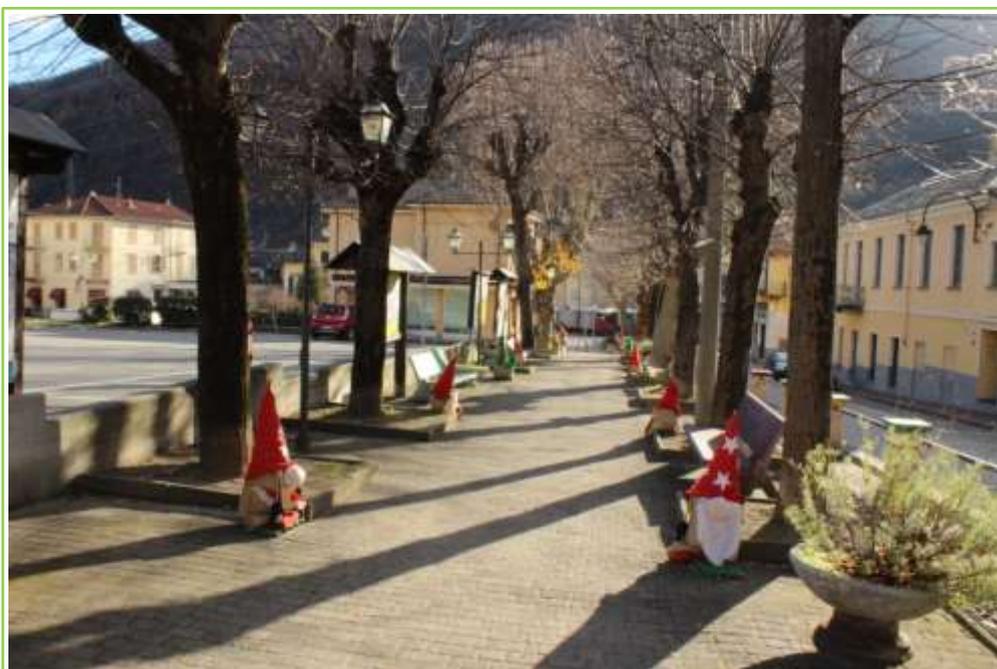
#### 1.2 FOTOGRAFIA DELL'AREA

L'area consiste in un viale alberato localizzato nel nucleo centrale del paese, a pochi metri dalla Piazza Craveri e ad essa collegata senza soluzione di continuità da una prima scalinata in continuità con il viale stesso e da una seconda scalinata nell'area retrostante la palazzina dell'Ufficio Turistico.

La pavimentazione in autobloccanti è buona senza barriere architettoniche.

Sotto gli alberi, sono presenti solamente panchine per la sosta degli utenti.

I collegamenti con il contesto urbano limitrofo sono caratterizzati nella parte bassa da barriere architettoniche (le due scalinate sopra citate) mentre nella parte alta l'accessibilità è possibile grazie a una pavimentazione a raso con la carreggiata stradale.

I servizi igienici presenti sul retro della palazzina dell'Ufficio Turistico non sono accessibili.

Gli interventi di eliminazione delle barriere architettoniche presenti al momento riguardano in prima battuta il collegamento nella sua parte bassa con Piazza Craveri, mediante la sostituzione della scalinata sul retro dell'Ufficio Turistico con una rampa accessibile. Nella parte alta del viale, invece, è sufficiente il tracciamento di segnaletica orizzontale al fine della migliore definizione degli spazi riservati ai pedoni, salvaguardando e migliorando l'attraversamento pedonale esistente.

Un secondo intervento importante riguarda la realizzazione dei servizi igienici accessibili, riqualificando quelli attualmente presenti, a servizio del viale e della piazza Craveri.
