## PARCO MAZZONIS

# AV03

### 1. INDIVIDUAZIONE DELL'AREA VERDE

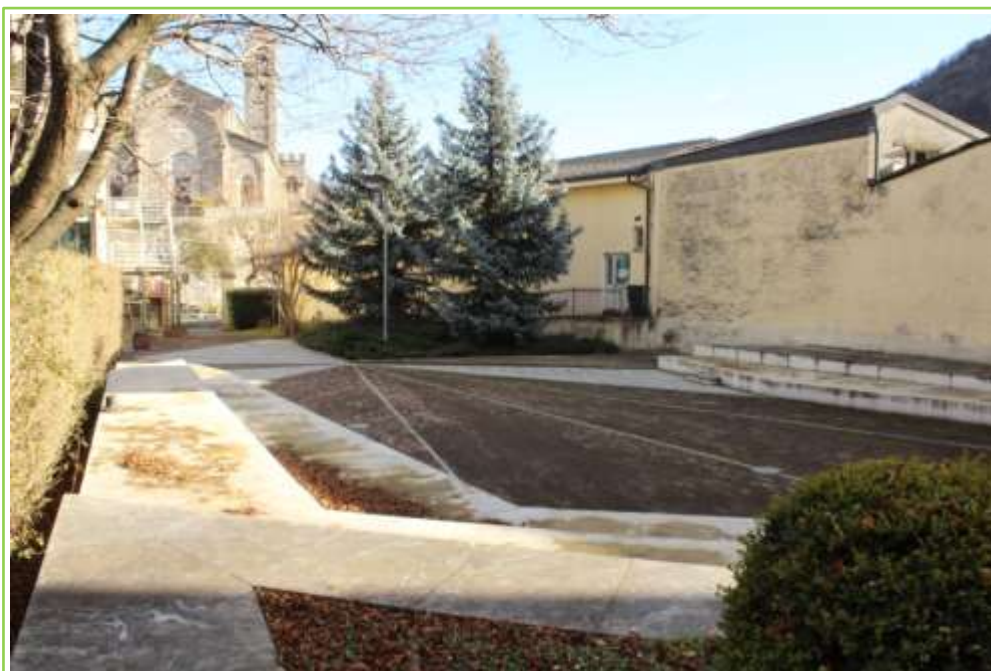
#### 1.2 FOTOGRAFIA DELL'AREA

Il parco Mazzonis è ricavato all'interno dell'isolato che include anche diversi edifici pubblici (l'asilo, la biblioteca, il palazzo municipale e la sede dell'Unione Montana): è formato da una piazza centrale, che risulta accessibile, e da diverse sedute/pedane in cemento rialzate rispetto al piano della piazza non accessibili da disabili motori. Nell'area non è presente alcun servizio igienico e non vi sono attrezzature ludiche/sportive.

L'accessibilità dell'area è garantita dall'ingresso carraio su Via C.A. Dalla Chiesa, mentre il percorso che la collega a Piazza XXV Aprile non è accessibile a causa delle pavimentazioni non idonee in terra battuta, prato e ghiaia.

Per come è concepita l'area e il suo utilizzo (in particolar modo per eventi e rappresentazioni), non possono essere previsti interventi di modifica atti a migliorare l'accessibilità delle pedane.

Può essere invece migliorata l'accessibilità di avvicinamento all'area dal lato di Piazza XXV Aprile, con realizzazione di un camminamento con pavimentazione idonea (anche con materiali naturali, per esempio, con l'uso di pavimentazioni stabilizzate ecologiche con leganti idraulici o con ghiaietto stabilizzato) che colleghi la piazza con l'area del parco.
