TORRE FERRANDA

BC01

1. INDIVIDUAZIONE DELL'IMMOBILE

Indirizzo	PIAZZA SAN COSTANZO
Tipologia immobile	TORRE MEDIEVALE
Numero piani totali	5
Aggiornamento scheda	NOVEMBRE 2024

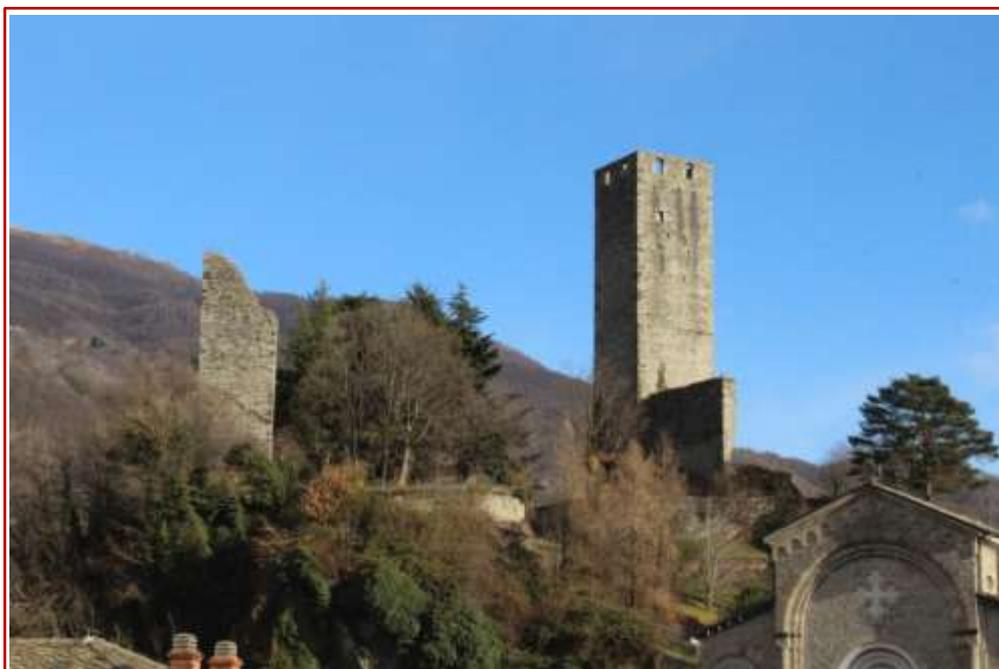
1.2 FOTOGRAFIA DELL'IMMOBILE

La Torre Ferranda, uno dei simboli della storia di Pont Canavese, è un edificio medievale risalente al X-XI secolo. La torre poggia su un affioramento roccioso posto nel centro storico del paese, a pochi passi dalla Piazza Craveri e Chiesa di San Costanzo, ha un'altezza propria di 32 metri. La porta d'ingresso è posta a 8 metri di altezza rispetto al piano di fondazione, raggiungibile tramite un ripido camminamento in erba e terra battuta che parte dal fianco sinistro della chiesa.

All'interno una ripida scala porta, passando dai livelli superiori, fino alla sommità della torre.

Visto il valore storico ed architettonico della torre, non è possibile prevedere interventi interni.

E' invece fattibile migliorare il percorso di avvicinamento alla torre, mediante creazione di un percorso pedonale su pavimentazione più accessibile (mediante stabilizzazione del terreno esistente con leganti ecologici), al fine di permettere la salita fino alla base della torre ad un numero maggiore di utenti rispetto a quelli attuali.
