**CHIESA PARROCCHIALE
DI SAN COSTANZO**

EC01

1. INDIVIDUAZIONE DELL'IMMOBILE

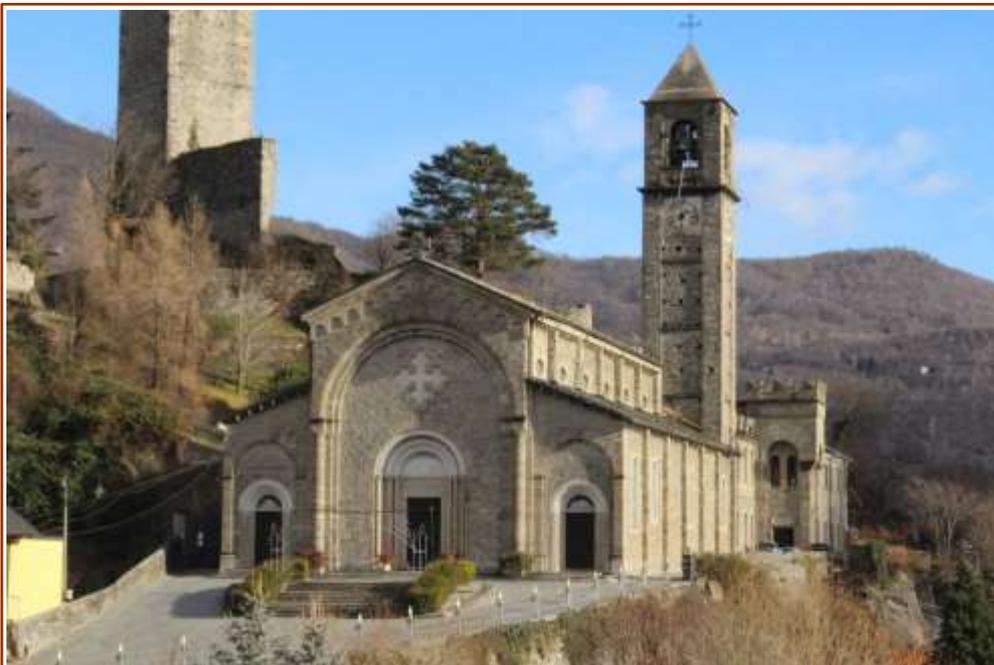
1.2 FOTOGRAFIA DELL'IMMOBILE

La chiesa parrocchiale di San Costanzo sorge su una piccola altura che sovrasta il nucleo storico di Pont Canavese. E' raggiungibile, sia da pedoni che da autovetture dal tratto di strada in salita che collega il sagrato della chiesa stessa con la piazza Craveri e le sue dirette pertinenze (nello specifico Via C.A. Dalla Chiesa). Sia per la forte pendenza della strada di collegamento che per la presenza di alcuni gradini, l'ingresso della chiesa non risulta accessibile da parte di persone con disabilità motoria.

Al fine di minimizzare l'impatto delle barriere architettoniche presenti, si suggeriscono i seguenti interventi:
il posizionamento di una rampa, anche sul lato della chiesa al fine di permettere l'accesso disabili alla chiesa da uno degli ingressi laterali;
il tracciamento di uno stallo riservato per disabili lungo il breve tratto di strada a fondo cieco posto sul lato destro della chiesa.
