**1. INDIVIDUAZIONE DELL'IMMOBILE**

| Indirizzo | VIA C.A. DALLA CHIESA |
| Tipologia immobile | MUSEO ETNOGRAFICO "Ij CANTEIR" |
| Aggiornamento scheda | NOVEMBRE 2024 |

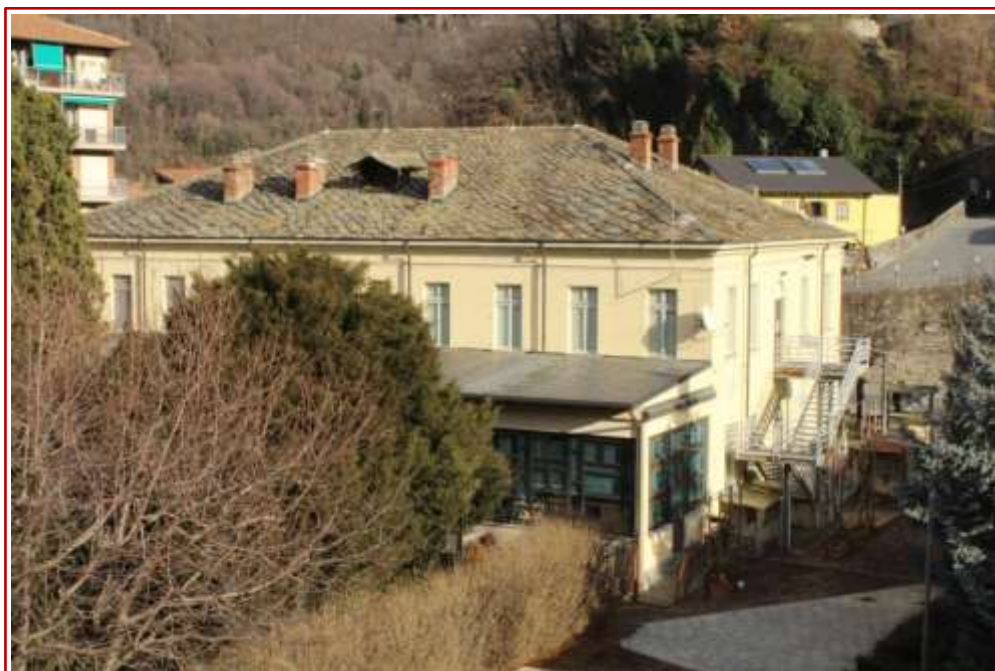
**1.2 FOTOGRAFIA DELL'IMMOBILE**

Il Museo Etnografico comunale è posto al primo piano dell'edificio che ospita la scuola dell'infanzia (vedi scheda ES03), con accesso dal Parco Mazzonis mediante una scala esterna. Per questa sua collocazione e per la mancanza di un impianto di sollevamento, il museo risulta completamente inaccessibile a utenti disabili. Anche l'assenza di servizi igienici accessibili conferma il basso livello della struttura in tal senso. Analogo discorso rispetto all'asilo può essere fatto per quanto riguarda i percorsi di avvicinamento all'edificio: una problematica da segnalare è l'accessibilità esterna all'edificio da Via C.A. Dalla Chiesa, che al momento presenta percorsi non pienamente praticabili per disabili motoria causa di barriere architettoniche dei marciapiedi.

Al fine di rendere accessibile la sede museale devono essere presi in considerazione interventi significativi di riqualificazione totale del piano e della sua accessibilità: in primis deve essere inserito un impianto di sollevamento, da realizzarsi esternamente, con accesso senza barriere architettoniche dal Parco Mazzonis. In seconda battuta deve essere ripensata la distribuzione interna del museo, con la realizzazione di servizi igienici e di percorsi interni accessibili. Tale soluzione, molto impegnativa dal punto di vista economico, deve essere valutata dall'Amministrazione Comunale in termini di costi – benefici, ipotizzando anche come soluzione alternativa la localizzazione del museo in altri spazi più accessibili.
