PALAZZINA UFFICIO TURISTICO

EP03

1. INDIVIDUAZIONE DELL'IMMOBILE

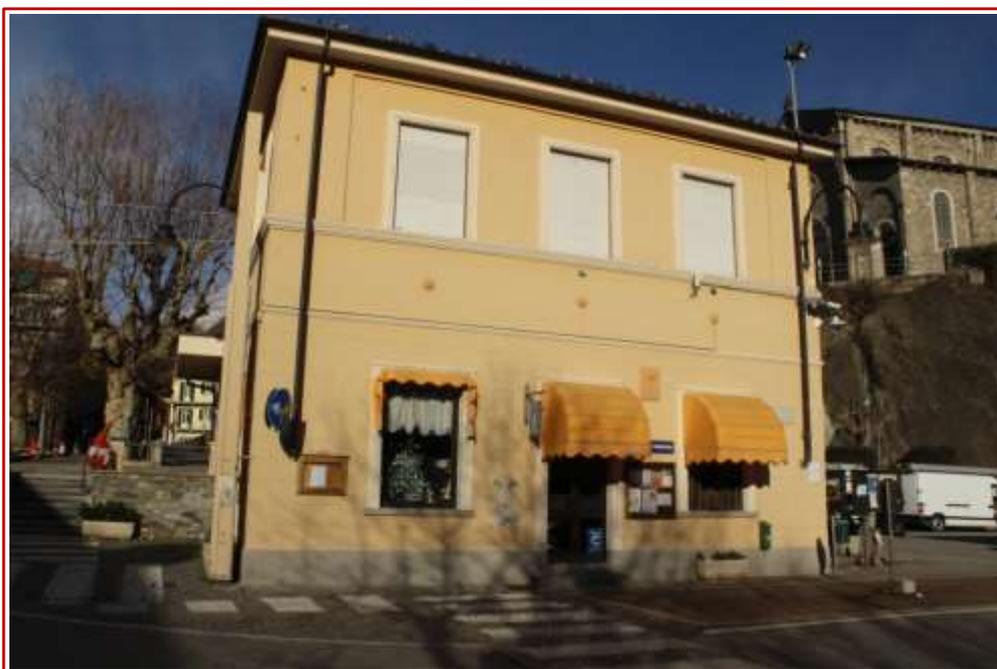
1.2 FOTOGRAFIA DELL'IMMOBILE

La palazzina che ospita l'Ufficio Turistico al primo piano f.t. (con accesso da Piazza Craveri) e le sedi di alcune associazioni locali (con accesso dall'Alea) risulta del tutto inaccessibile per la presenza di barriere architettoniche nei rispettivi ingressi dovuti a gradini. Anche i bagni pubblici, il cui ingresso è sempre posto dall'Alea, risultano non adattati alle esigenze di un'utenza disabile.

Per quanto riguarda l'avvicinamento pedonale alla palazzina, si rileva la presenza di percorsi pedonali (su Piazza Craveri, sull'Alea) che posseggono caratteristiche di non completa accessibilità.

Nell'area limitrofa alla palazzina non sono presenti stalli di parcheggio per utenti disabili.

Gli interventi necessari per dotare la palazzina delle condizioni minime di accessibilità sono:
la realizzazione di rampe/scivoli, anche mobili, per il superamento dei gradini posti agli ingressi;
la realizzazione di servizi igienici accessibili al posto degli attuali;
il tracciamento di almeno uno stallo di parcheggio per utenti disabili nelle immediate vicinanze della palazzina;
il completamento dei percorsi pedonali nella Piazza Craveri (scheda PZ01) e dell'Alea (AV02), al fine della loro continuità e completa accessibilità.
