**1. INDIVIDUAZIONE DELL'IMMOBILE**

Indirizzo	PIAZZA XXV APRILE
Tipologia immobile	EDIFICIO PER SERVIZI
Numero piani totali	3 + INTERRATO
Aggiornamento scheda	NOVEMBRE 2024

**1.1 LOCALIZZAZIONE DELL'IMMOBILE**

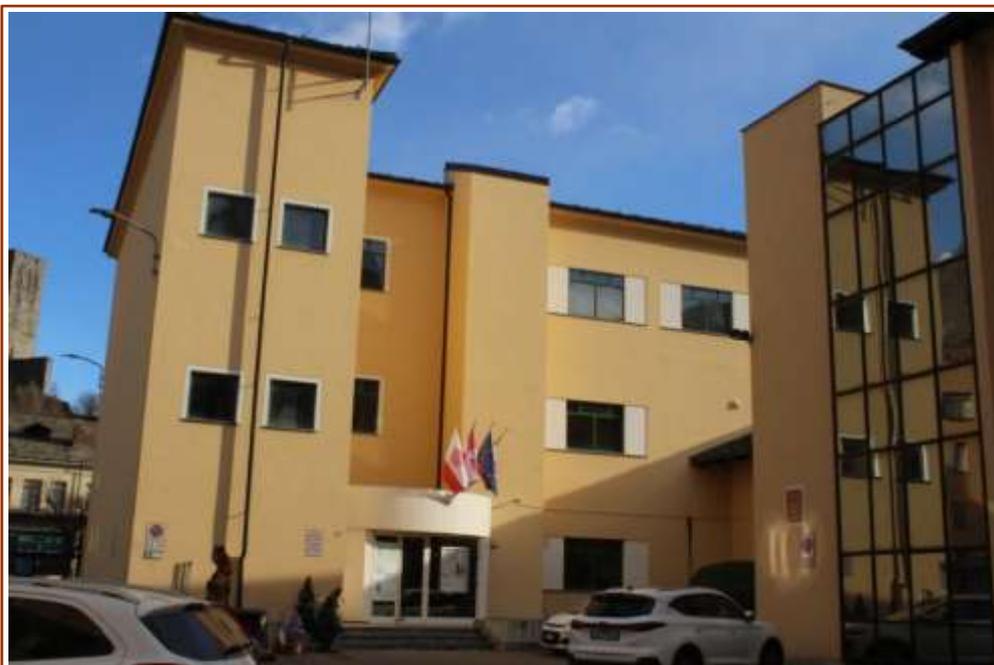
**1.2 FOTOGRAFIA DELL'IMMOBILE**

L'edificio, non di proprietà comunale, ha una molteplice destinazione d'uso, raggruppando diversi servizi ai vari piani (la Sala Consigliare del Comune e gli ambulatori medici al piano terreno; gli uffici della Polizia Locale e di altri servizi pubblici al piano primo; gli uffici della Unione Montana Valli Orco e Soana al piano secondo). L'edificio è pienamente accessibile, vista la presenza di una rampa esterna e dell'ascensore interno per la distribuzione verticale ai piani.

Solo al piano secondo f.t. è presente un servizio igienico per persone disabili.

L'avvicinamento esterno, invece, non è garantito dai marciapiedi esistenti nella piazza, che presentano barriere architettoniche (gradini, limitata larghezza)

Non si prevedono interventi interni di eliminazione delle barriere architettoniche in quanto non presenti.

All'esterno, si vedano le prescrizioni indicate nella scheda relativa alla piazza XXV Aprile (PZ01) e al relativo parcheggio (PZ01).
