## CAMPO SPORTIVO "B. COSTALAIA"

# IS01

### 1. INDIVIDUAZIONE DELL'IMMOBILE

Indirizzo	VIA ROMA
Tipologia immobile	CAMPO DI CALCIO E CAMPETTI POLIVAENTI
Dotazioni	SPOGLIATOI, AREA SPETTATORI
Aggiornamento scheda	NOVEMBRE 2024

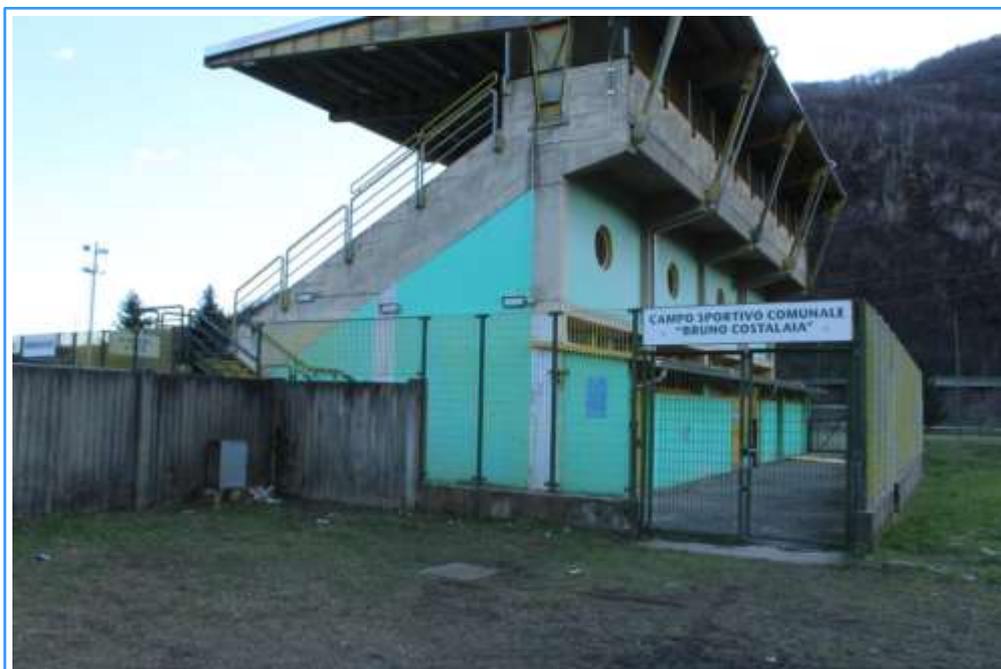
#### 1.2 FOTOGRAFIA DELL'IMMOBILE

L'accesso al campo sportivo è garantito da percorsi mediamente accessibili, con presenza di barriere architettoniche (gradini, mancanza di continuità, pavimentazioni non idonee) nei percorsi di avvicinamento ai campi ed agli spogliatoi.

L'accesso alla tribuna spettatori non risulta accessibile a disabili motori.

Non sono presenti servizi igienici riservati ed accessibili per persone con disabilità.

Il parcheggio esterno non ha il tracciamento degli stalli di sosta.

Il complesso sportivo deve essere oggetto di una progettazione complessiva, interna ed esterna, al fine del miglioramento dell'accessibilità oggi di livello medio. In particolare si suggeriscono i seguenti interventi:

Tracciamento all'esterno di stalli di parcheggio riservati alle persone con disabilità;

Creazione di percorsi esterni accessibili (perlomeno dagli stalli di parcheggio fino all'ingresso dell'impianto), mediante rifacimento della pavimentazione, anche con soluzioni ecologiche di stabilizzazione del fondo esistente;

Realizzazione di servizi igienici accessibili sia nell'area sportiva che nell'area spettatori;

Eliminazione delle piccole barriere architettoniche presenti (gradini, mancanza di continuità delle pavimentazioni e dei percorsi) all'interno dell'impianto
