PALESTRA COMUNALE

IS02

1. INDIVIDUAZIONE DELL'IMMOBILE

Indirizzo	VIA ROMA
Tipologia immobile	PALESTRA COMUNALE
Dotazioni	SPOGLIATOI
Aggiornamento scheda	NOVEMBRE 2024

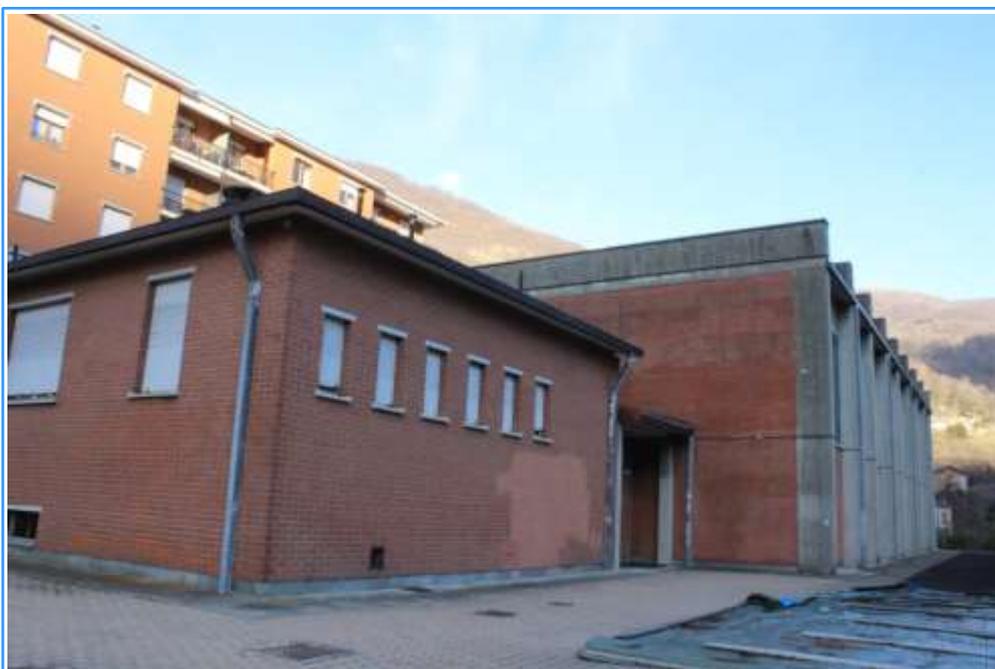
1.2 FOTOGRAFIA DELL'IMMOBILE

La palestra comunale, a servizio anche della vicina scuola media, risulta avere una bassa accessibilità sia dall'esterno che all'interno dell'edificio. L'accesso dall'esterno è limitato dalla presenza di un gradino in entrambe le porte di ingresso. Fino a quel punto, i percorsi di avvicinamento risultano avere un livello sufficiente di accessibilità, in quanto sviluppati mediante un percorso su strada in Via Soana, mentre l'area non è accessibile da Via Roma per l'assenza di rampe.

All'interno dell'edificio, è presente un bagno disabili, ma posto nell'area spogliatoi che invece non è accessibile a causa della presenza di alcuni gradini che la separano dal piano della palestra.

Per l'eliminazione delle barriere architettoniche presenti si suggerisce la realizzazione di rampe sia in corrispondenza di almeno uno dei due ingressi alla palestra, che internamente all'impianto in corrispondenza dei gradini di accesso alla zona spogliatoi.

All'esterno, deve essere valutata la possibilità di realizzare un accesso per persone con disabilità motoria anche da Via Roma (in cui è posizionato un parcheggio riservato) che al momento non risulta collegata tramite rampa accessibile o altro sistema al piano interno dell'area scolastica in cui sorge anche la palestra (vedi prescrizioni per Scuola Secondaria di Primo Grado - scheda ES02).
