**PALAZZO MUNICIPALE**

**MU01**

**1. INDIVIDUAZIONE DELL'IMMOBILE**

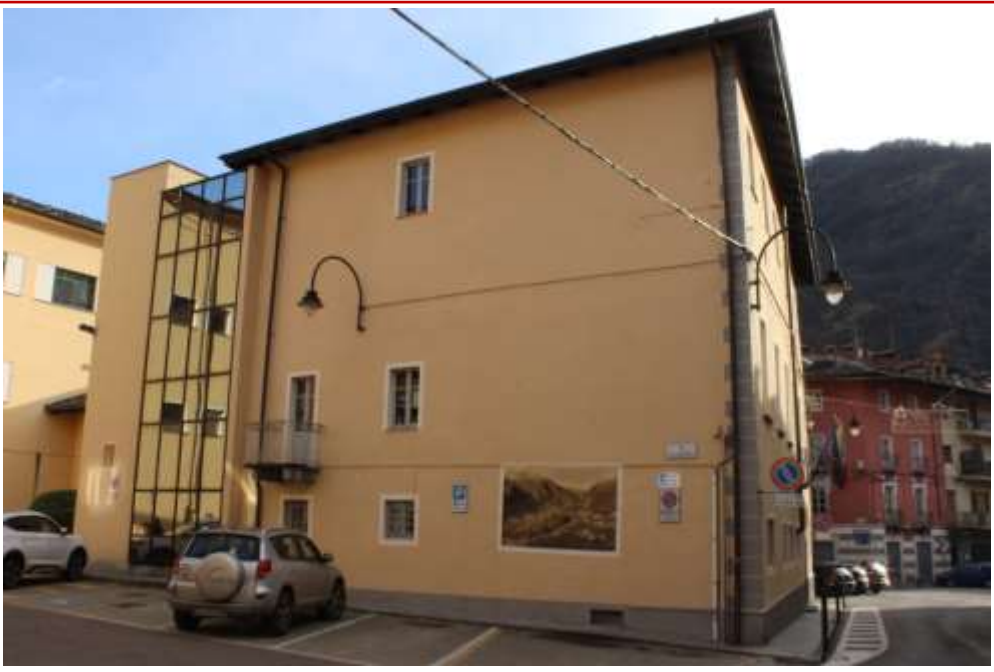
**1.2 FOTOGRAFIA DELL'IMMOBILE**

L'edificio che ospita il municipio di Pont Canavese e gli uffici comunali è accessibile in tutti i suoi 3 piani fuori terra. Il collegamento verticale è garantito tramite un ascensore interno. I percorsi ai piani sono accessibili: solo al secondo f.t. si segnala che una parte del piano risulta non accessibile a causa di una scala interna di pochi gradini, in cui non è presente servoscala o altro impianto di sollevamento. Per quanto riguarda i servizi igienici, quello accessibile ai disabili è posto al piano terra, mentre gli altri due piani ne sono sprovvisti. All'esterno, l'ingresso del palazzo è accessibile e raggiungibile tramite marciapiede a raso. Nella piazza invece i marciapiedi sono caratterizzati da scarsa dimensione in larghezza e dalla presenza di gradini, che rappresentano barriere architettoniche.

Vista la totale accessibilità ai piani, si segnalano solo interventi di miglioramento della situazione attuale, mediante la possibile realizzazione di servizi igienici per utenti disabili nei due piani oggi sprovvisti. Per quanto riguarda il dislivello presente al piano secondo f.t., vista la difficoltà ad installare un servoscala per il superamento dei gradini, si potrebbe eventualmente riservare la parte di uffici oggi non accessibili a funzioni comunali per le quali non sono previsti contatti con il pubblico.
