PARCHEGGIO ALEA

PK04

1. INDIVIDUAZIONE DEL PARCHEGGIO

Indirizzo	PIAZZETTA DONATORI DI SANGUE
Localizzazione	IN AREA URBANA
Tipologia	CON STALLI DEFINITI
Aggiornamento scheda	NOVEMBRE 2024

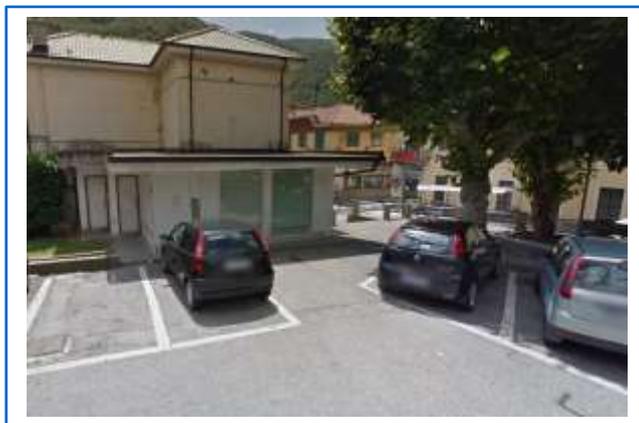
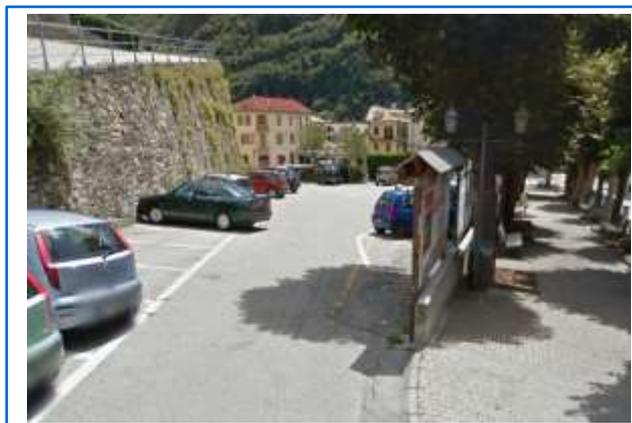
3.1 GALLERIA FOTOGRAFICA DELLE CRITICITA' DEL PARCHEGGIO

Il parcheggio risulta poco collegato con i percorsi pedonali limitrofi e privo di percorsi pedonali al suo interno, che guidino gli utenti verso passaggi di ingresso/uscita protetti.

Il parcheggio risulta mediamente accessibile: la complanarità dell'area con la sede stradale è motivo di assenza di barriere architettoniche. Mancano però percorsi interni a terra. Sono anche assenti stalli riservati ad utenti con disabilità.

L'intervento suggerito riguarda l'inserimento di elementi di regolazione, come i camminamenti a raso di collegamento tra gli stalli e percorsi pedonali limitrofi. Per completezza dell'intervento suggerito, si veda anche quanto previsto per l'area dell'Alea (scheda AV02).
