**UFFICIO POSTALE DI PONT C.SE**

**PT01**

**1. INDIVIDUAZIONE DELL'IMMOBILE**

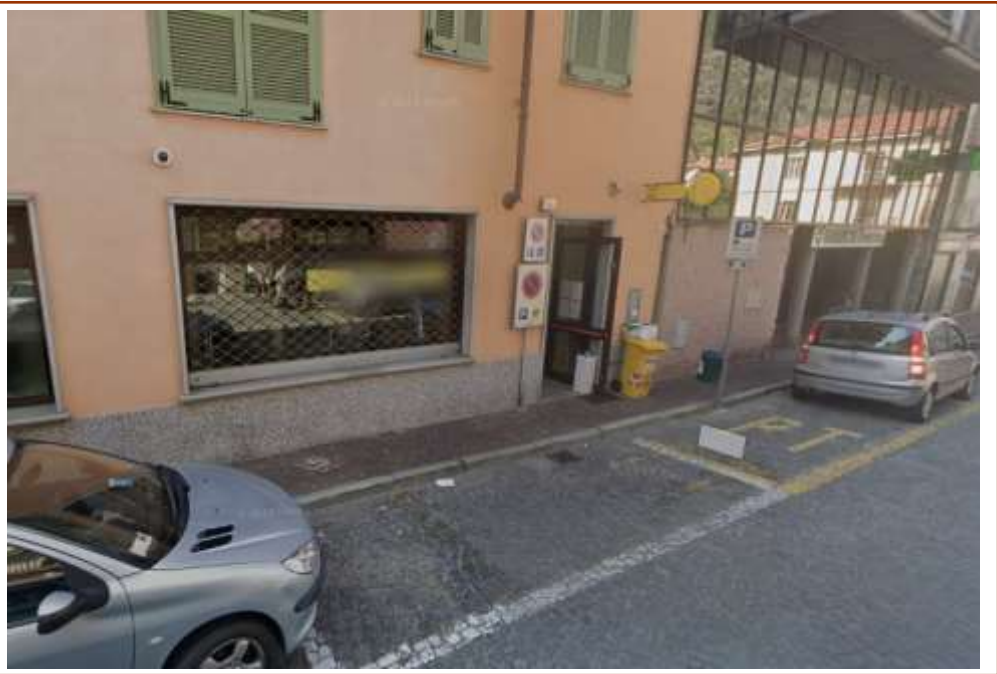
**1.2 FOTOGRAFIA DELL'IMMOBILE**

L'accessibilità all'Ufficio Postale di Pont C.se è di livello medio, considerando che i percorsi di avvicinamento allo stesso su Via Roscio non sono privi di barriere architettoniche (vedi scheda relativa).  
Non sono presenti stalli riservati per il parcheggio di persone con disabilità.  
L'ingresso dell'ufficio invece è pienamente accessibile.

L'accessibilità all'Ufficio Postale di Pont C.se è migliorabile nei suoi percorsi di avvicinamento su Via Roscio con l'eliminazione delle barriere architettoniche (gradini e restrizioni della larghezza del marciapiede esistente).  
Inoltre si suggerisce il tracciamento di uno stallo riservato per il parcheggio di persone con disabilità nell'immediata vicinanza dell'Ufficio Postale.
