## PIAZZA CRAVERI

# PZ01

### 1. INDIVIDUAZIONE DELLA PIAZZA

### 4. INDIVIDUAZIONE DELLE CRITICITA'

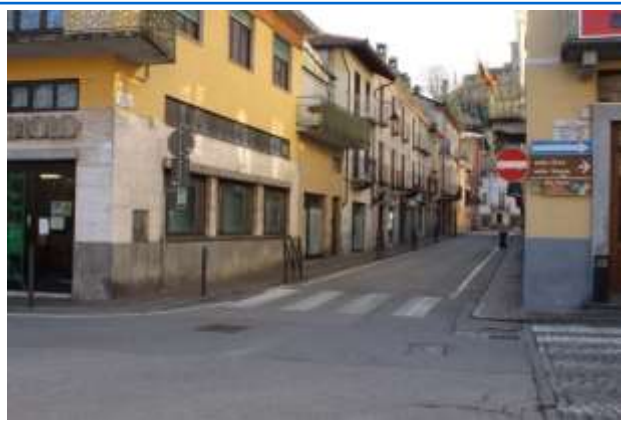
#### 3.1 INTERSEZIONE – VIA DESTEFANIS

Presenza di attraversamenti pedonali  
Collegamenti tra marciapiede e piano strada con scalino di limitata altezza  
Senso unico di circolazione (in ingresso sulla piazza)

Al fine di migliorare l'accessibilità della piazza e del parcheggio vengono suggeriti i seguenti interventi: eliminazione dei gradini dei marciapiedi ove presenti sugli angoli delle intersezioni principali (Via Dalla Chiesa, Via IV Maggio, Via Craveri); eliminazione degli ostacoli attualmente presenti sui marciapiedi del lato C e lato D, al fine di permettere al continuità del percorso pedonale senza barriere; rifacimento del marciapiede sul lato D con idonea larghezza.

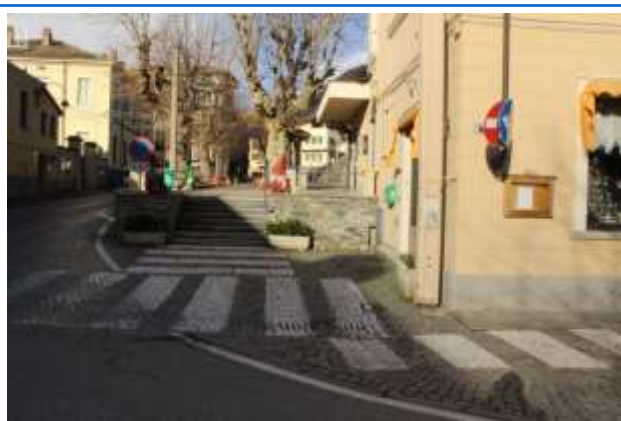
#### 3.2 INTERSEZIONE – VIA DALLA CHIESA

Presenza di attraversamenti pedonali  
Collegamenti tra marciapiede e piano strada con scalino di limitata altezza (angolo di fronte al bar)  
Senso unico di circolazione (in uscita dalla piazza)

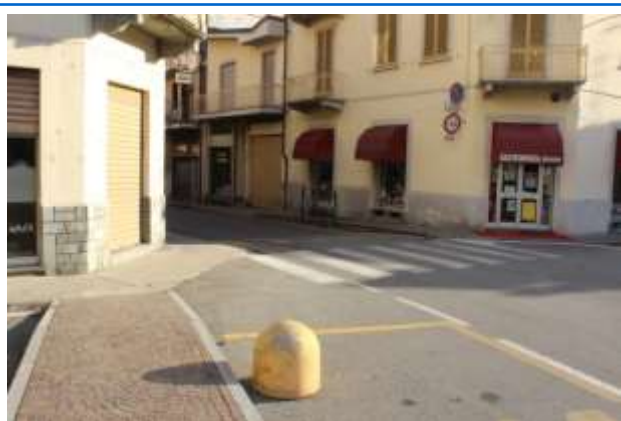
#### 3.3 INTERSEZIONE – VIA IV MAGGIO

Presenza di attraversamento pedonale  
Assenza di collegamenti tra marciapiede e piano strada (marciapiedi con scalino)  
Doppio senso di circolazione (in ingresso e uscita dalla piazza)

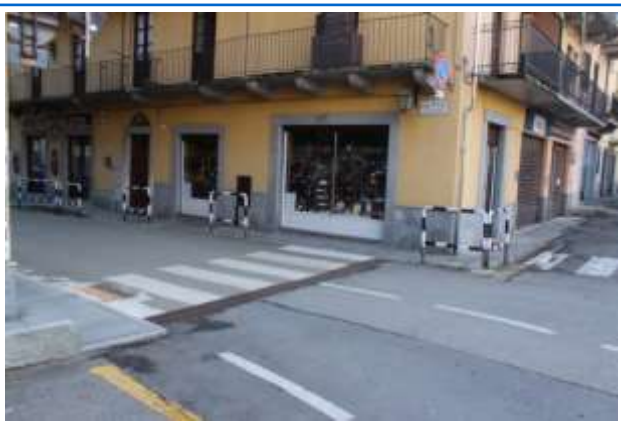
#### 3.4 INTERSEZIONE – VIA CRAVERI

Presenza di attraversamento pedonale  
Assenza di collegamento tra marciapiede e piano strada sul lato sinistro (marciapiede con scalino)  
Complanarità tra marciapiede e piano strada sul lato destro  
Doppio senso di circolazione (in ingresso e uscita dalla piazza)

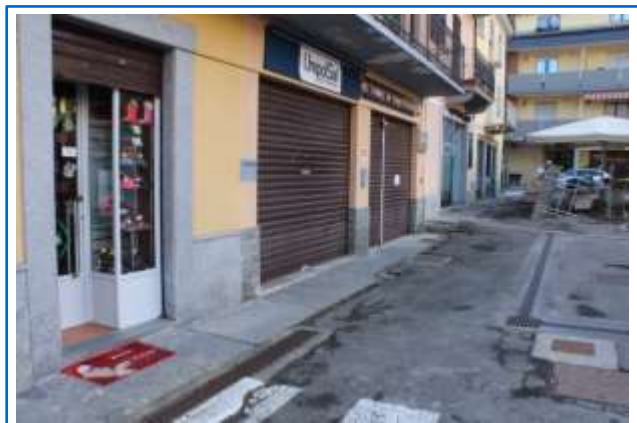
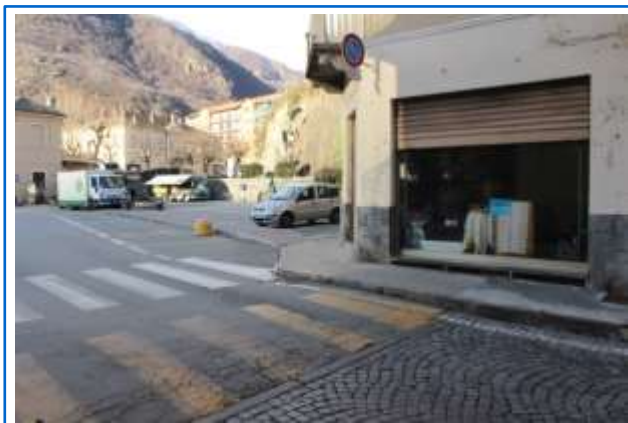
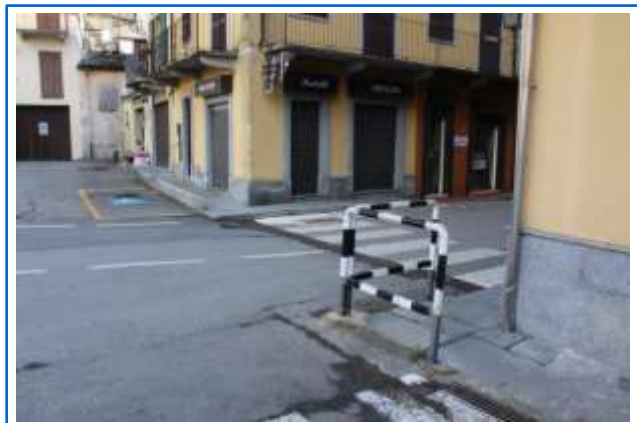
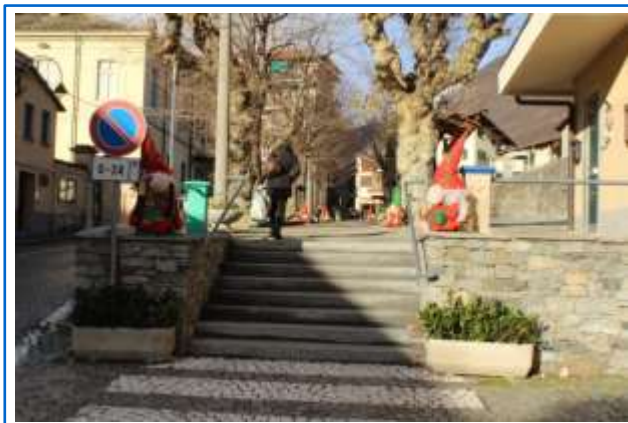
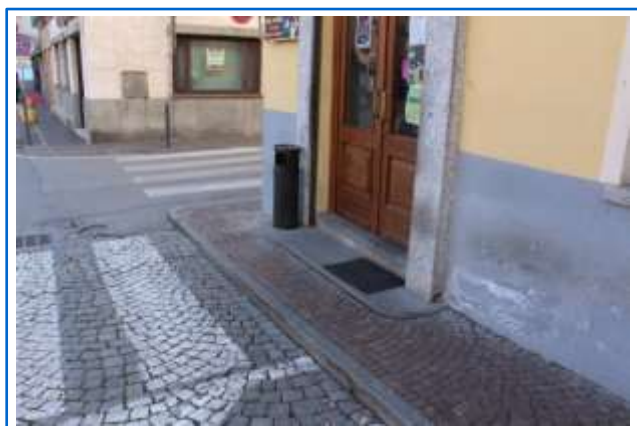
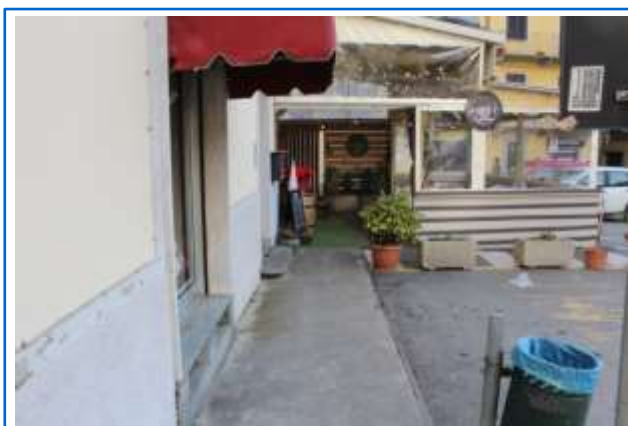
#### 4.1 GALLERIA FOTOGRAFICA DELLE CRITICITA' DELLA PIAZZA

Lungo il perimetro della piazza sono presenti marciapiedi non sempre di idonea larghezza e pavimentazione: gli attraversamenti pedonali risultano sempre presenti e ben posizionati rispetto alle esigenze dell'utenza, anche quella del parcheggio, ma diversi gradini nelle intersezioni principali rappresentano barriere che non consentono di avere un percorso pedonale continuo ed accessibile.

Si consiglia anche l'installazione di segnali e percorsi tattili per ciechi e ipovedenti su marciapiedi della piazza al fine della percezione e della continuità del percorso pedonale. Inoltre, si vedano anche gli interventi proposti nelle schede delle vie adiacenti (Via Destefanis, Via Dalla Chiesa, Via IV Maggio, Via Craveri).
