## PIAZZA EUROPA

# PZ03

### 1. INDIVIDUAZIONE DELLA PIAZZA

| Aggiornamento scheda | NOVEMBRE 2024 |

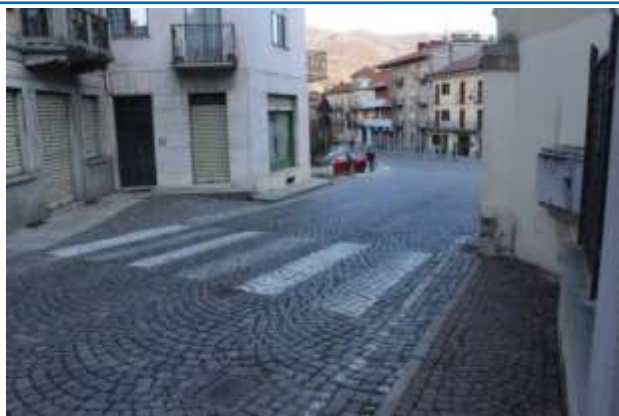
#### 3.1 INTERSEZIONE – VIA IV MAGGIO

Presenza di attraversamento pedonale  
Presenza di collegamento tra marciapiede e piano strada su Via Martiri della Libertà  
Doppio senso unico di circolazione in ingresso/uscita da Via IV Maggio

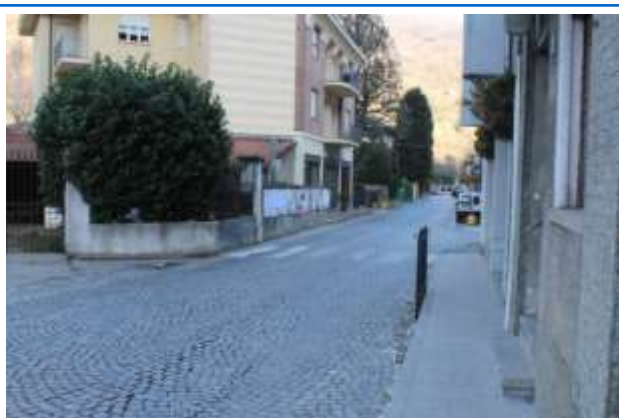
#### 3.2 INTERSEZIONE – VIA ROMA

Presenza di attraversamento pedonale  
Presenza di collegamento tra marciapiede e piano strada su lato destro (assenza di marciapiede su lato sinistro)  
Doppio senso unico di circolazione in ingresso/uscita da Via Roma

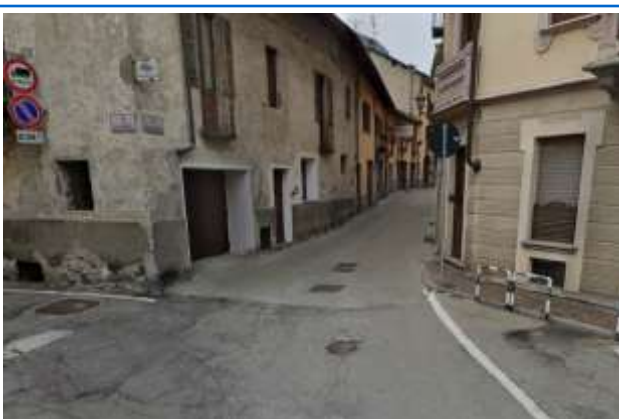
#### 3.3 INTERSEZIONE – VIA CAVIGLIONE

Assenza di attraversamento pedonale  
Presenza di collegamento tra marciapiede e piano strada su lato destro (assenza di marciapiede su lato sinistro)  
Senso unico di circolazione in ingresso sulla piazza

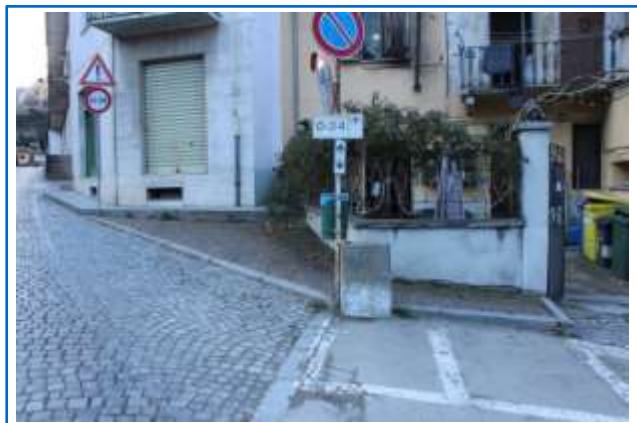
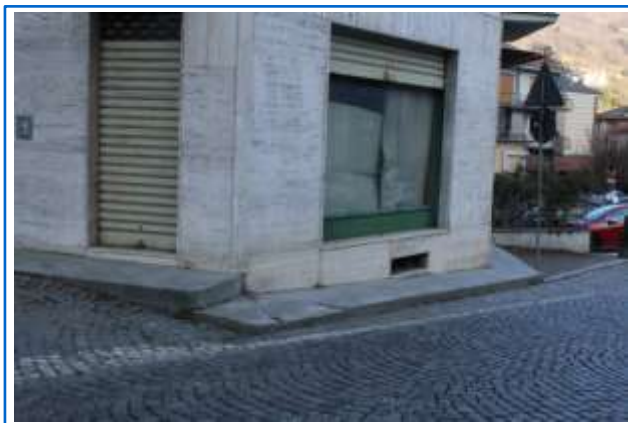
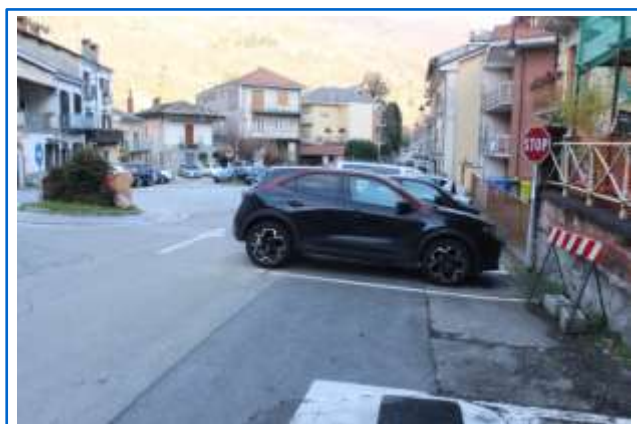
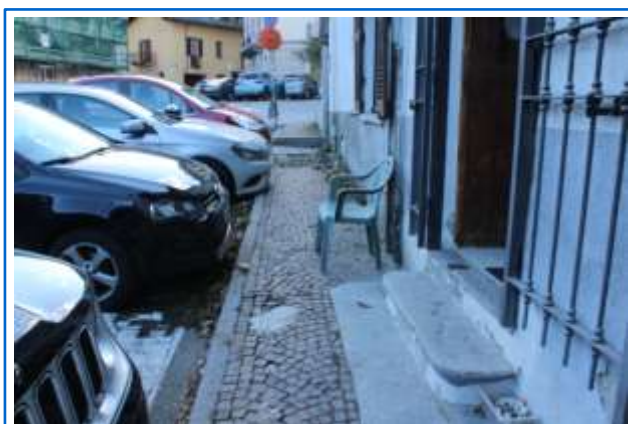
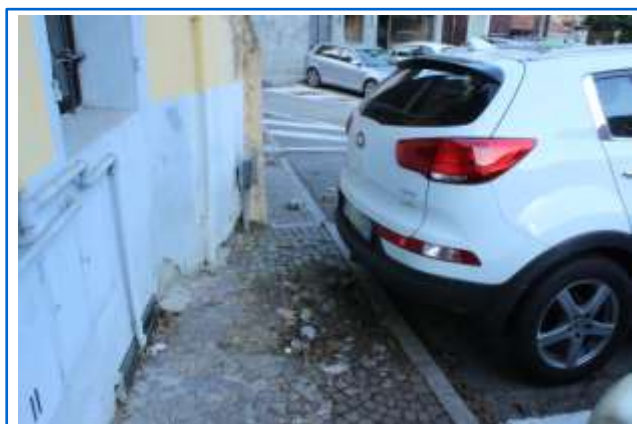
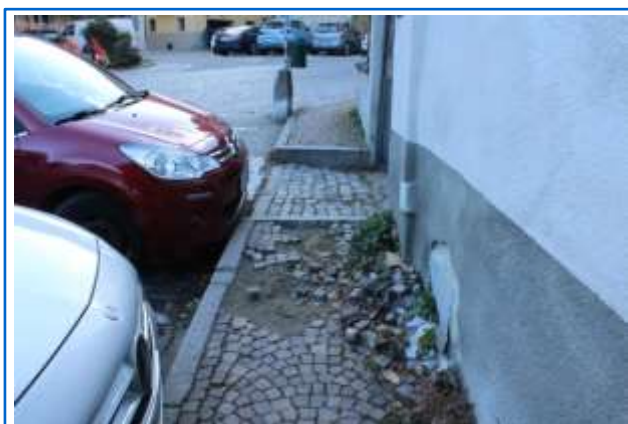
#### 4.1 GALLERIA FOTOGRAFICA DELLE CRITICITA' DELLA PIAZZA

La piazza è scarsamente accessibile, sia per la carenza dimensionale e di qualità dei marciapiedi esistenti, che per i percorsi pedonali interrotti sul lato opposto. L'unico marciapiede idoneo risulta quello di collegamento tra Via IV Maggio e Via Caviglione, mentre quello su lato A presenta numerose barriere architettoniche (gradini, interruzioni, restringimenti, eccetera).

I parcheggi sono distribuiti sui lati della piazza e risultano scollegati tra loro e dai percorsi pedonali.

L'intervento suggerito riguarda in primo luogo il rifacimento completo del marciapiede sul lato A, al fine della continuità del percorso pedonale di Via IV Maggio e il suo collegamento con Via Roma.
