## VIA MARCONI

# S01.1

### 1. INDIVIDUAZIONE DEL PERCORSO PEDONALE

| Tratto analizzato | DA VIA ROSCIO A VIA DESTEFANIS |

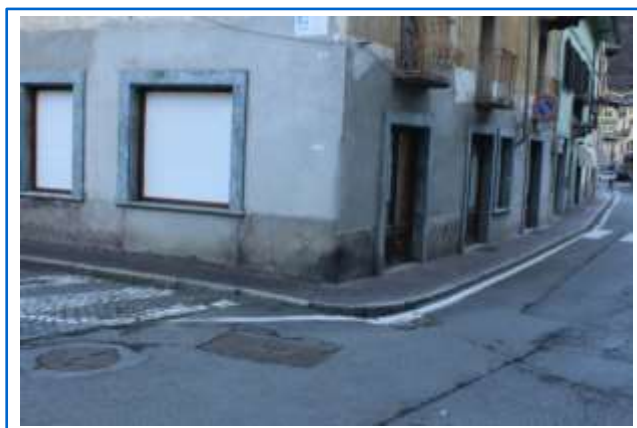
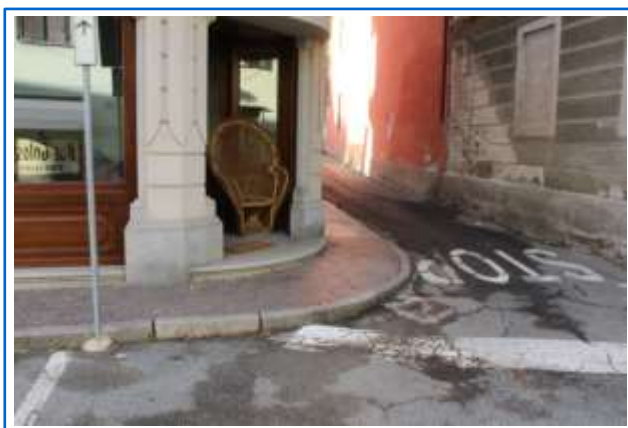
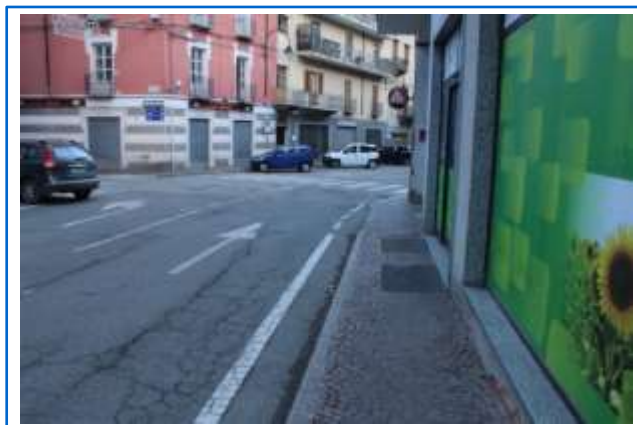
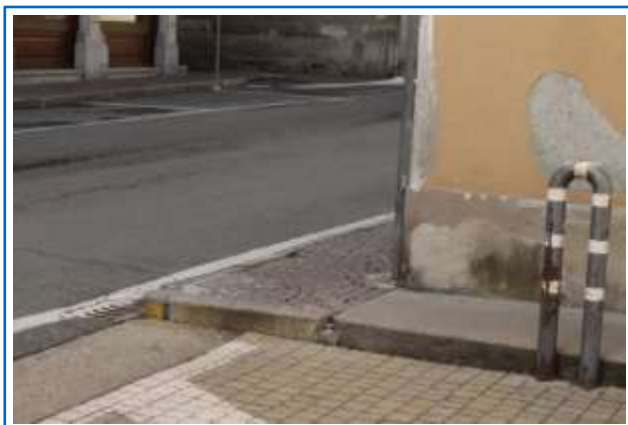
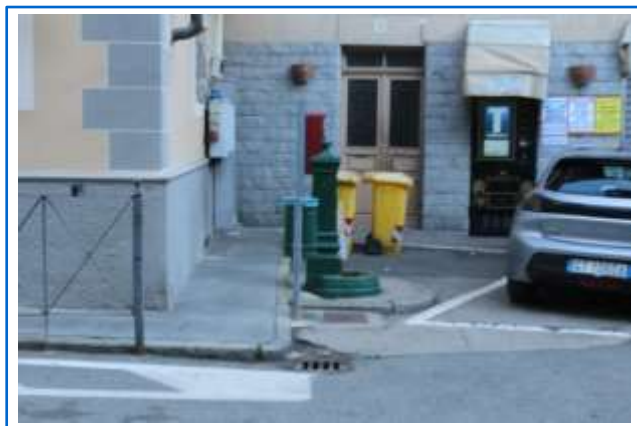
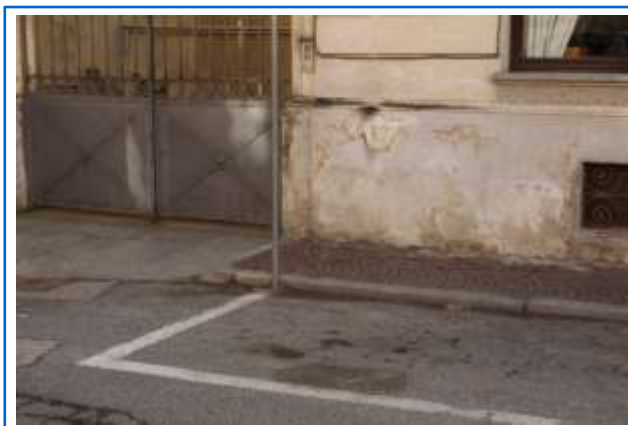
#### 4.1 GALLERIA FOTOGRAFICA DELLE CRITICITA' DEL PERCORSO

Il tratto di strada considerato ha una bassa accessibilità, dovuta alla presenza di numerose barriere architettoniche dei marciapiedi esistenti (mancanza di collegamenti tra marciapiede e piano strada, scarsa larghezza, presenza di ostacoli).

Gli interventi suggeriti riguardano l'eliminazione delle barriere architettoniche esistenti e in particolare:  
la realizzazione di scivoli dei marciapiedi in presenza di gradini;  
l'allargamento dei marciapiedi in corrispondenza dei tratti di larghezza inferiore ai 70 cm;  
il tracciamento di attraversamenti pedonali sicuri.
