## VIA MARCONI

# S01.2

### 1. INDIVIDUAZIONE DEL PERCORSO PEDONALE

| Tratto analizzato | DA VIA DESTEFANIS A VIA CAVIGLIONE |

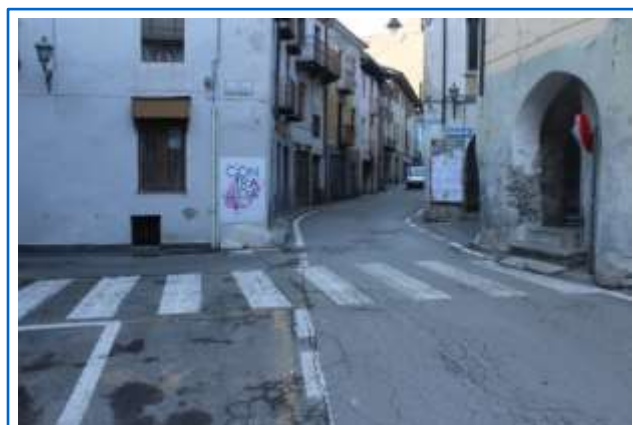
### 3.1 INTERSEZIONE – VIA CAVIGLIONE

Presenza di attraversamento pedonale  
 Assenza di collegamenti tra marciapiede e piano strada (marciapiedi con scalino)  
 Doppio senso di circolazione

L'intersezione con Via Caviglione è interessata da barriere architettoniche relative al collegamento con il percorso porticato (presenza di scalini).

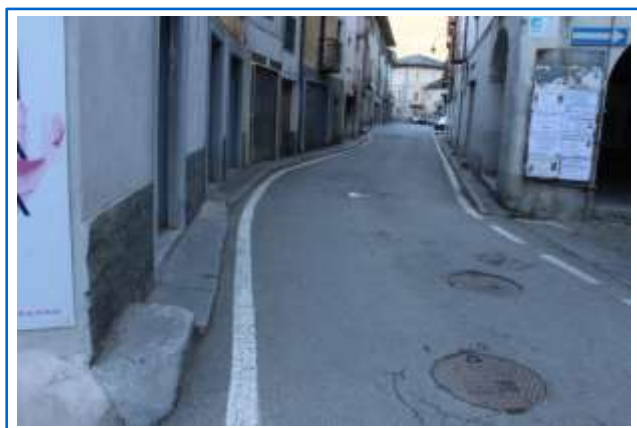
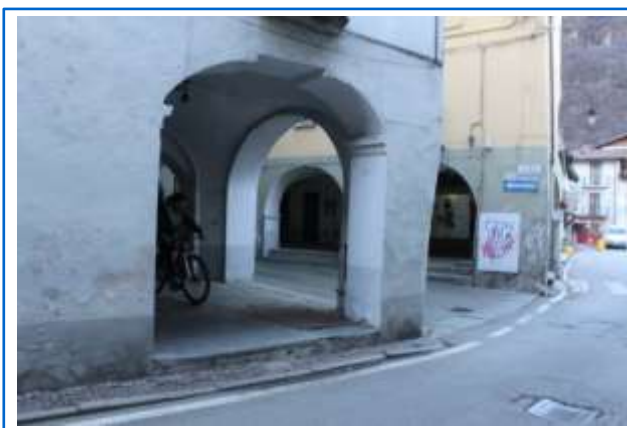
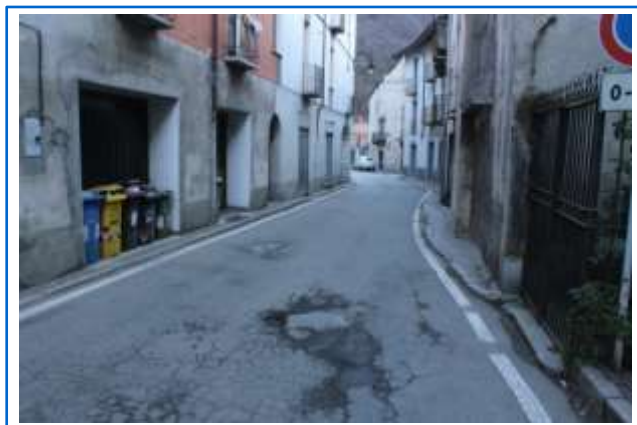
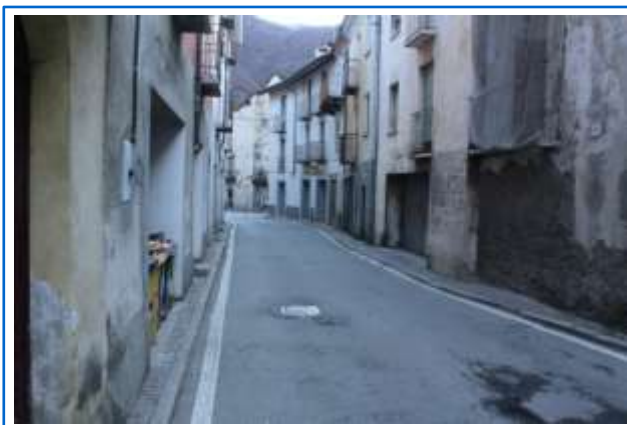
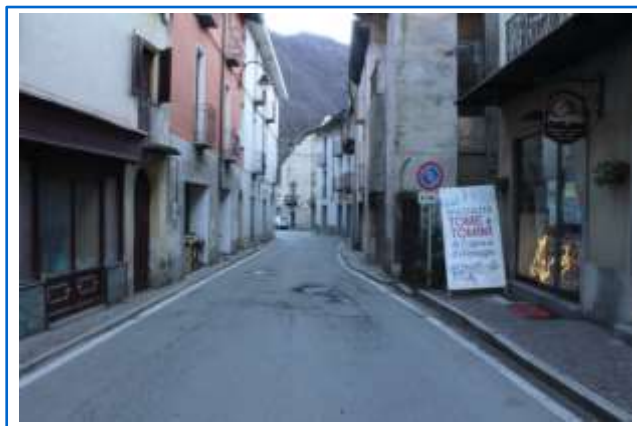
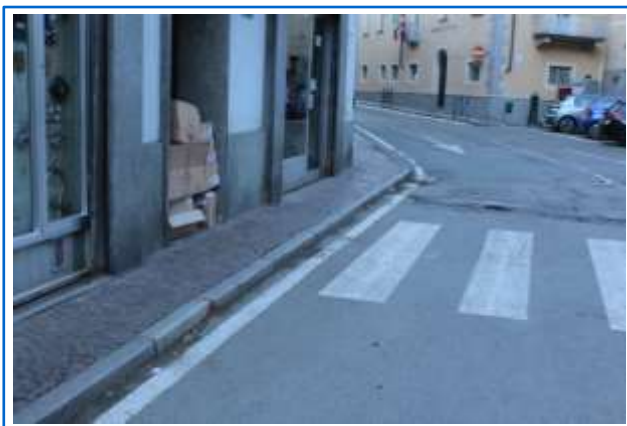
#### 4.1 GALLERIA FOTOGRAFICA DELLE CRITICITA' DEL PERCORSO

Il tratto di strada considerato ha una bassa accessibilità, dovuta alla presenza di numerose barriere architettoniche dei marciapiedi esistenti (mancanza di collegamenti tra marciapiede e piano strada, scarsa larghezza, presenza di ostacoli).

In particolare, nella parte verso Via Caviglione, la carreggiata si stringe notevolmente, e di conseguenza i marciapiedi subiscono una netta riduzione in larghezza fino a misure non percorribili da nessun pedone.

Gli interventi nel tratto considerato si riducono a meri provvedimenti regolatori del traffico: i marciapiedi non possono essere modificati a causa della ridotta larghezza della carreggiata e pertanto è possibile solamente intervenire nella segnaletica o/v al fine di mitigare le velocità degli autoveicoli e definire un tratto di strada ad uso promiscuo.
