VIA ROSCIO

S04

1. INDIVIDUAZIONE DEL PERCORSO PEDONALE

Indirizzo	VIA ROSCIO
Tipologia percorso/area	PERCORSO PEDONALE
Tratto analizzato	DA VIA DALLA CHIESA A VIA MARCONI
Aggiornamento scheda	NOVEMBRE 2024

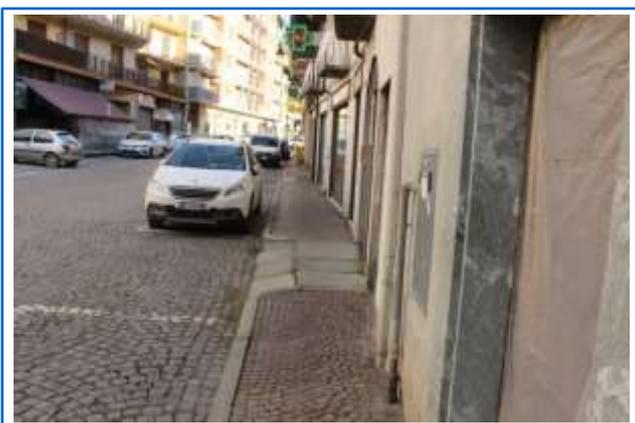
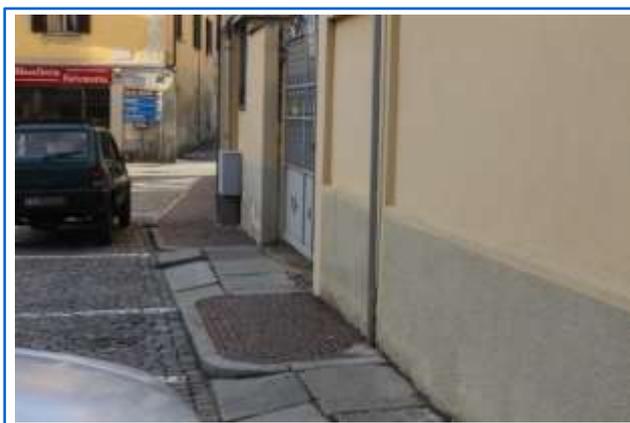
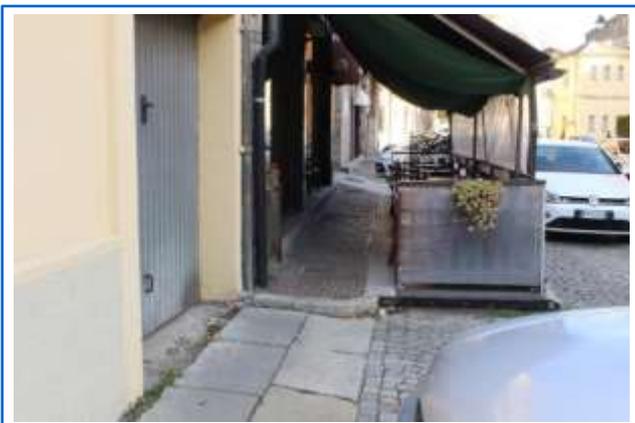
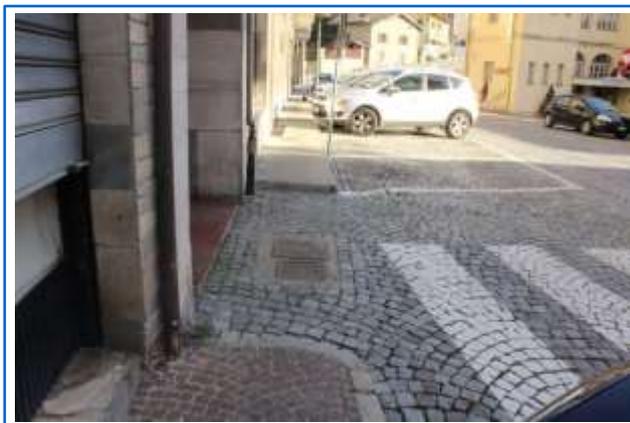
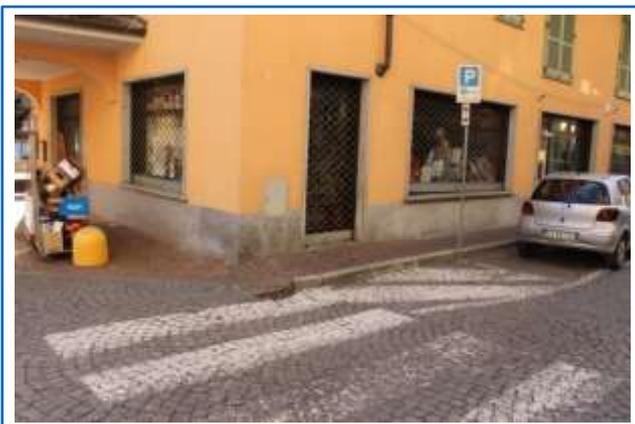
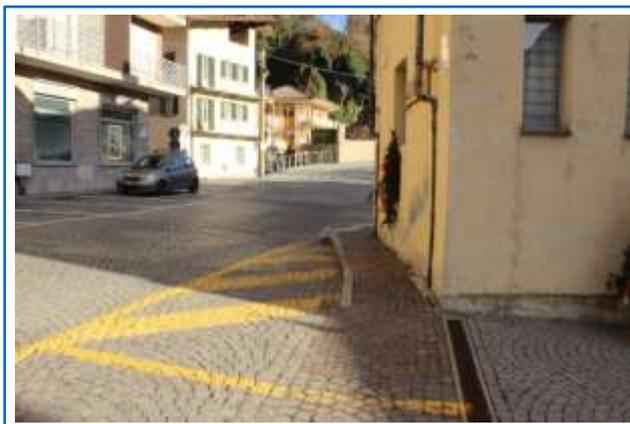
4.1 GALLERIA FOTOGRAFICA DELLE CRITICITA' DEL PERCORSO

La strada ha un'accessibilità di livello medio, considerando i percorsi pedonali su marciapiede che si sviluppano su entrambi i lati. Questi però presentano alcune barriere architettoniche, dovute a restringimenti del marciapiede o sua mancanza di continuità, In alcuni casi sono presenti gradini, che impediscono il collegamento con il piano stradale.

Piccoli interventi di eliminazione delle barriere architettoniche esistenti possono migliorare il livello di accessibilità generale della strada. In particolare si prevede di intervenire per la realizzazione di scivoli di collegamento tra marciapiede e piano stradale; di realizzare allargamenti ove il marciapiede risulta di dimensioni insufficienti; di eliminare o far rimuovere ostacoli che impediscono il passaggio corretto dei pedoni. Si veda anche le schede relative agli edifici pubblici o di uso pubblico presenti, e cioè la scheda ES03 (scuola dell'infanzia) e PT01 (Ufficio Postale), con le relative prescrizioni.
