## VIA SANDRETTO

# S05

### 1. INDIVIDUAZIONE DEL PERCORSO PEDONALE

| Tratto analizzato | DA VIA ROSCIO A INGRESSO EX STABILIMENTO |

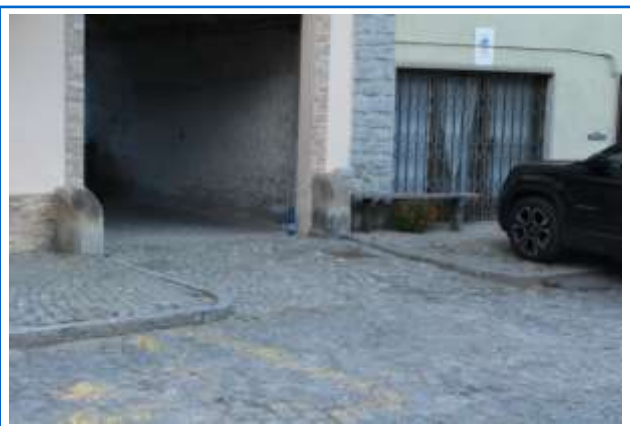
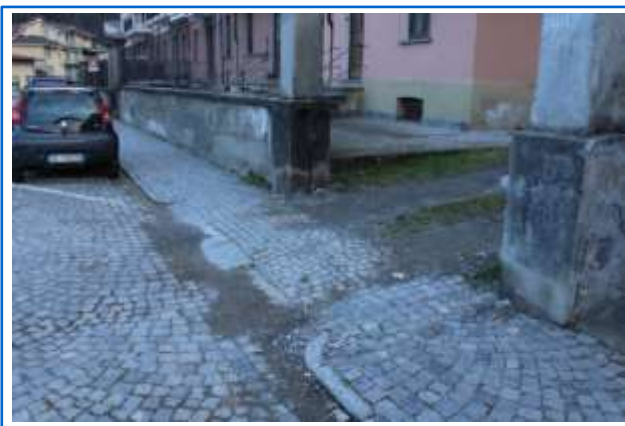
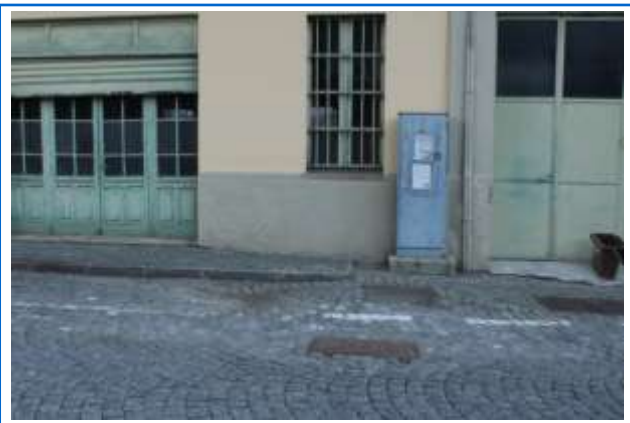
#### 4.1 GALLERIA FOTOGRAFICA DELLE CRITICITA' DEL PERCORSO

La strada possiede un'accessibilità alta, nonostante la presenza di alcune piccole barriere architettoniche. Nel suo primo tratto, la carreggiata ha una limitata ampiezza, per cui non sono presenti marciapiedi, che si sviluppano appena possibile con l'arragamento della strada su entrambi i lati.

Vengono segnalati piccoli interventi di eliminazione di scalini nei marciapiedi esistenti, con la realizzazione di scivoli per raccordare il marciapiede con il piano stradale.
