VIA CAVIGLIONE

S06

1. INDIVIDUAZIONE DEL PERCORSO PEDONALE

Indirizzo	VIA CAVIGLIONE
Tipologia percorso/area	PERCORSO PEDONALE
Tratto analizzato	DA VIA MARCONI A PIAZZA EUROPA
Aggiornamento scheda	NOVEMBRE 2024

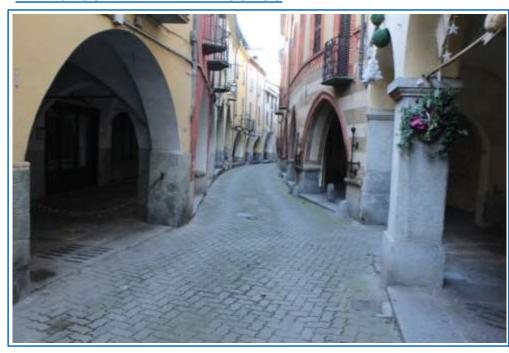
1.2 FOTOGRAFIA DEL PERCORSO

E' caratterizzata da porticati che si estendono su entrambi i lati, senza però realizzare una continuità di percorso pedonale. I portici possono avere alcune barriere architettoniche, dovute per lo più a presenza di gradini che impediscono il collegamento con il piano stradale; oppure a discontinuità o dissesto della pavimentazione. Quando il porticato termina su entrambi i lati, il percorso pedonale si sviluppa sulla carreggiata stradale, senza però alcuna segnaletica a terra.

L'eliminazione dei gradini, ove possibile, può rendere il percorso pedonale di Via Caviglione senza barriere. L'accessibilità complessiva della via si realizza anche mediante l'uso promiscuo della carreggiata per autoveicoli e pedoni (in questo caso è necessaria la realizzazione di apposita segnaletica o/v).
