## VIA SPARONE

# S07

### 1. INDIVIDUAZIONE DEL PERCORSO PEDONALE

Indirizzo	VIA SPARONE
Tipologia percorso/area	PERCORSO PEDONALE
Tratto analizzato	DA VIA MARCONI ALLA CHIESA DELLE ROGGIE
Aggiornamento scheda	NOVEMBRE 2024

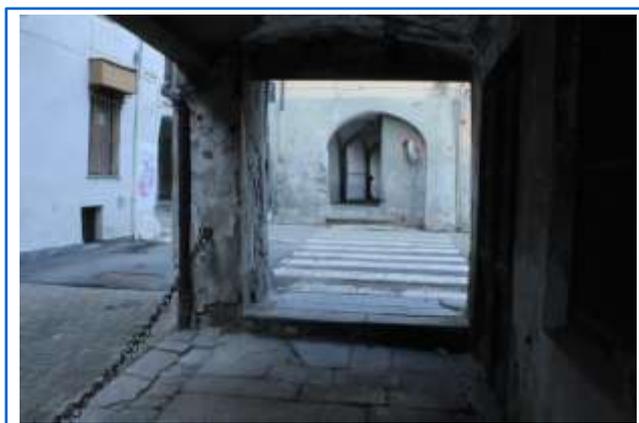
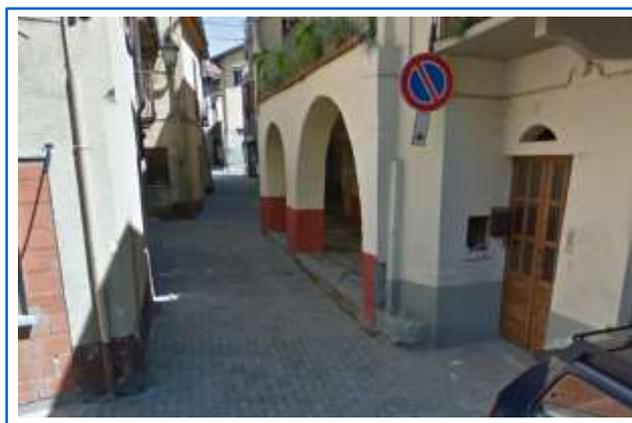
4.1 GALLERIA FOTOGRAFICA DELLE CRITICITA' DEL PERCORSO

La strada è la continuazione di Via Caviglione oltre Via Marconi: presenta nel suo primo tratto un porticato sul lato sinistro con diverse barriere architettoniche dovute a gradini e pavimentazione sconnessa. Terminato il porticato, non sono più presenti né marciapiedi né percorsi pedonali a raso.

L'intervento possibile riguarda il recupero del porticato e lo sviluppo di un percorso pedonale a raso come sua continuità fino alla chiesa delle Roggie: si suggerisce infatti di individuare un percorso pedonale sulla carreggiata di Via Sparone, partendo dal punto in cui termina il porticato esistente fino all'ingresso della chiesa: tale percorso può essere tracciato a terra su un lato della carreggiata mediante segnaletica orizzontale.
