## 1. INDIVIDUAZIONE DEL PERCORSO PEDONALE

| Indirizzo | VIA CRAVERI |
| Tratto analizzato | DA IAZZA CRAVERI A VIA CAVIGLIONE |

# S08

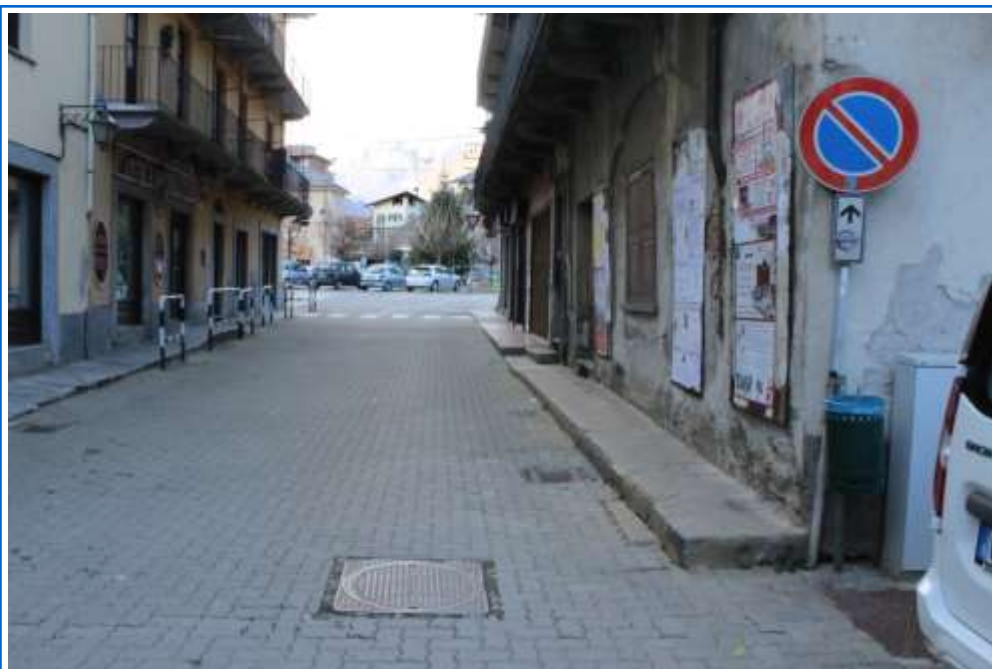
### 1.2 FOTOGRAFIA DEL PERCORSO

La breve Via Craveri è caratterizzata da marciapiedi su entrambi i lati: solo il lato destro però possiede una discreta accessibilità, con larghezza del marciapiede sufficiente e continuità di percorso con collegamenti corretti tra marciapiede e piano strada.

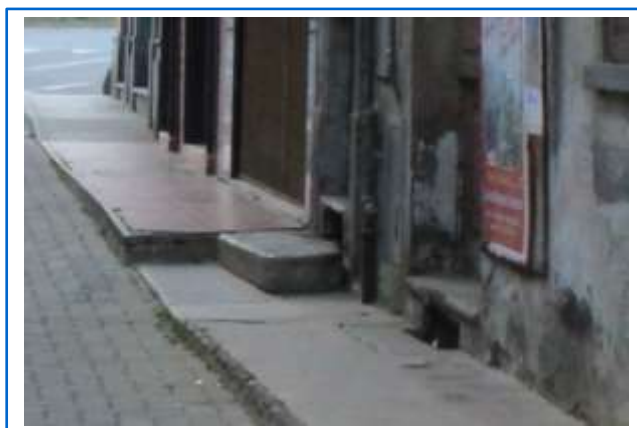
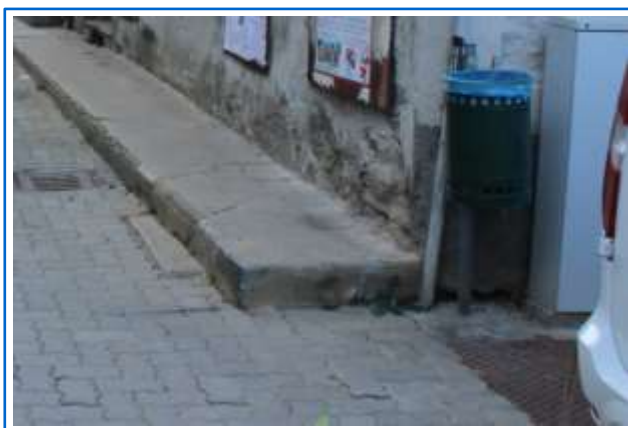
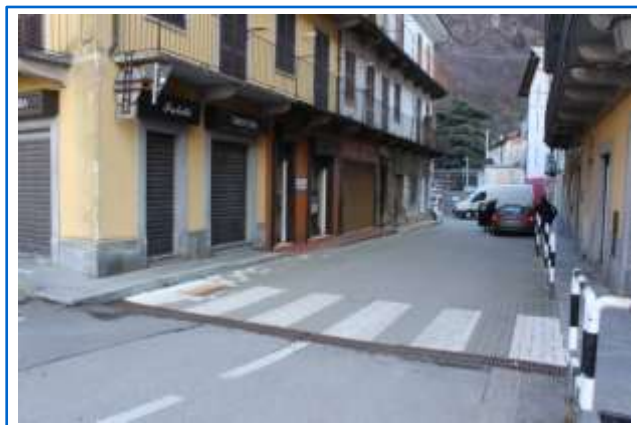
#### 4.1 GALLERIA FOTOGRAFICA DELLE CRITICITA' DEL PERCORSO

Il lato sinistro invece presenta una larghezza insufficiente e diverse barriere architettoniche dovute alla presenza di gradini e di discontinuità del marciapiede.

Viste le criticità riscontrate sul marciapiede del lato sinistro della strada, si suggerisce il suo totale rifacimento senza barriere architettoniche.
