**1. INDIVIDUAZIONE DEL PERCORSO PEDONALE**

Indirizzo	VIA IV MAGGIO
Tipologia percorso/area	PERCORSO PEDONALE
Tratto analizzato	DA PIAZZA CRAVERI A PIAZZA EUROPA
Aggiornamento scheda	NOVEMBRE 2024

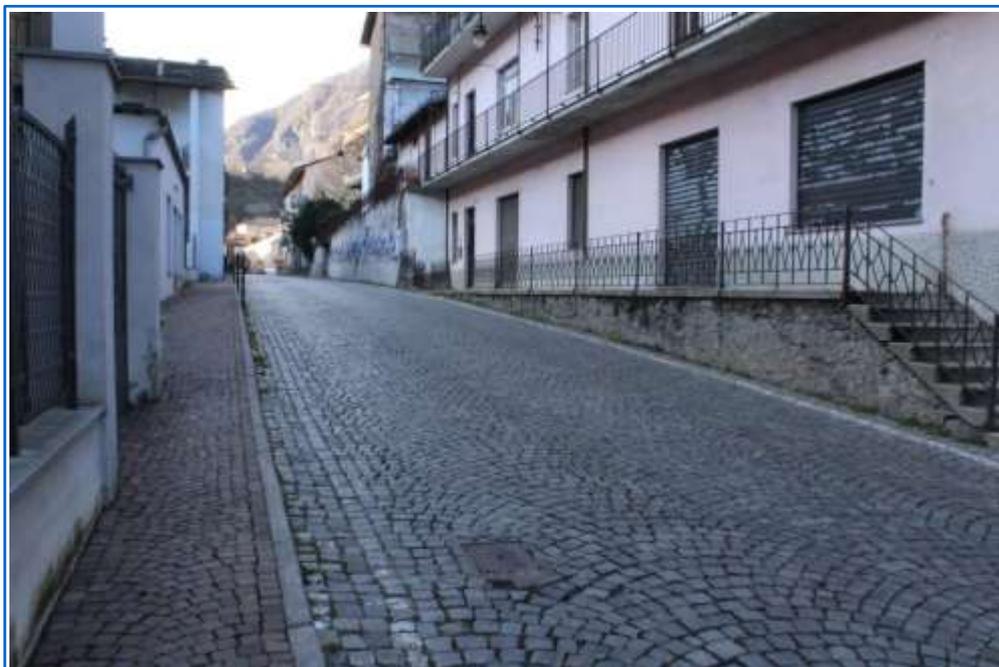
**1.2 FOTOGRAFIA DEL PERCORSO**

Per quanto riguarda la valutazione di accessibilità, la via deve essere analizzata in due parti: la prima vicino a Piazza Craveri ha una bassa accessibilità, in quanto i marciapiedi – presenti su entrambi i lati – posseggono diversi punti di interruzione; la seconda metà verso Piazza Europa, invece, presenta un marciapiede unico su lato destro con una buona accessibilità.

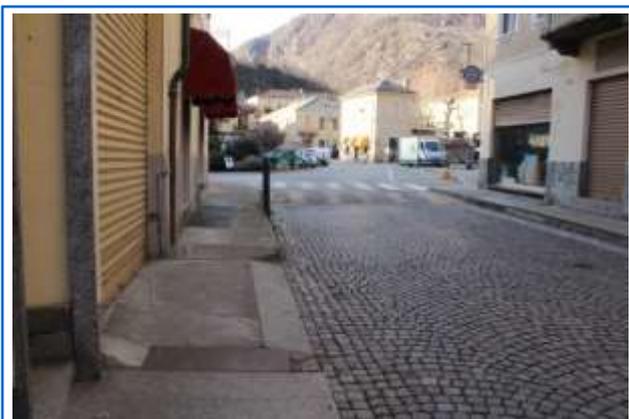
**3.1 INTERSEZIONE – PIAZZA CRAVERI**

Presenza di attraversamento pedonale  
 Assenza di collegamenti tra marciapiede e piano strada (marciapiedi con scalino)  
 Doppio senso di circolazione (in ingresso e uscita dalla piazza)

eliminazione sul marciapiede del lato destro della barriera architettonica (gradino) presente all'angolo della piazza, mediante realizzazione di specifica rampa di collegamento con il piano stradale;

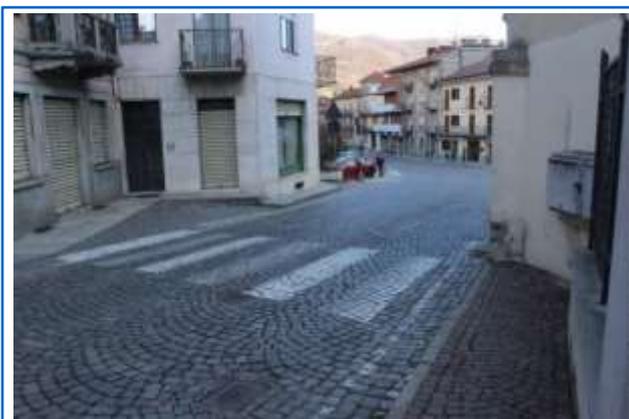
**3.2 INTERSEZIONE – PIAZZA EUROPA**

Presenza di attraversamento pedonale  
 Presenza di collegamento tra marciapiede e piano strada su Via Martiri della Libertà  
 Doppio senso unico di circolazione in ingresso/uscita da Via IV Maggio

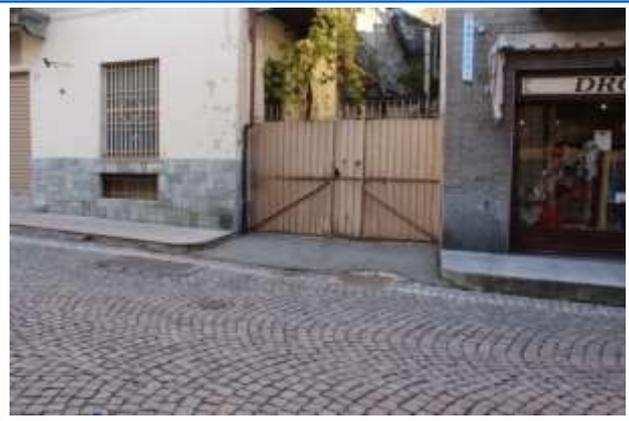
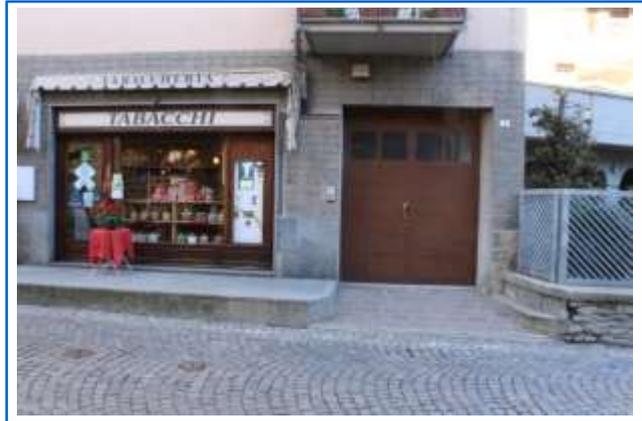
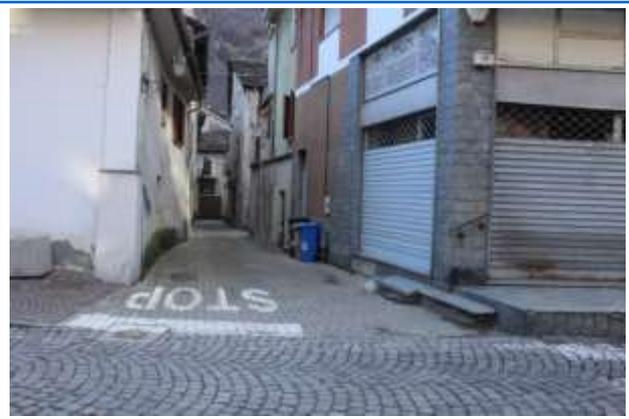
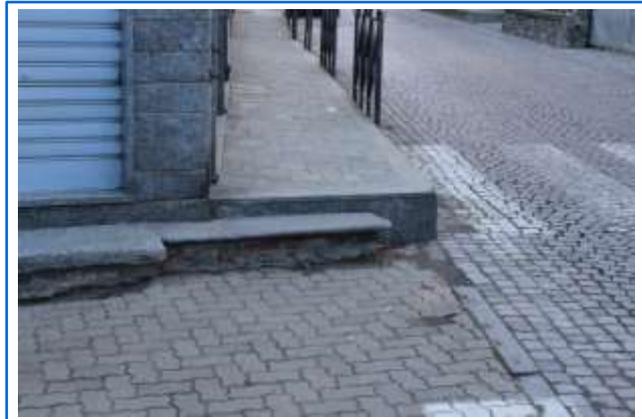
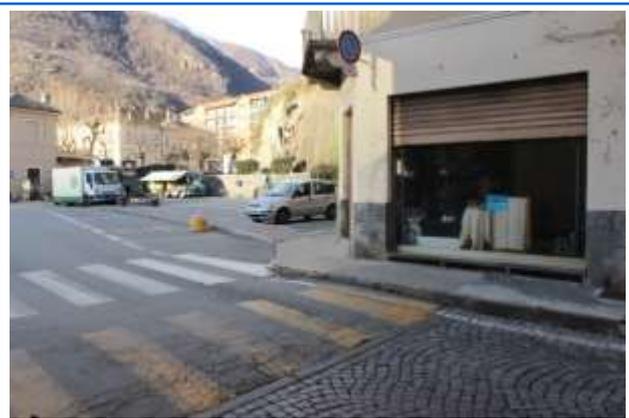
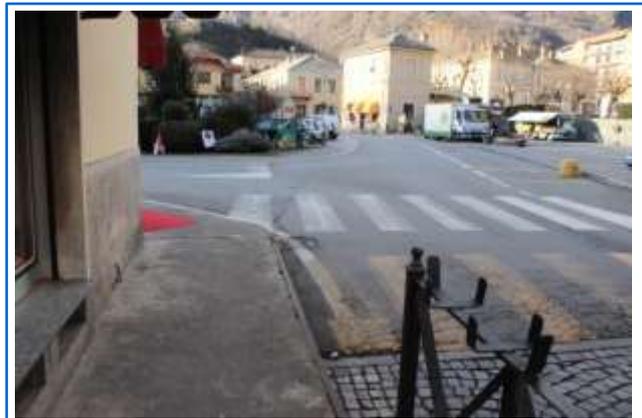
4.1 GALLERIA FOTOGRAFICA DELLE CRITICITA' DEL PERCORSO

I punti più carenti riguardano la presenza di barriere architettoniche riferibili a presenza di gradini e interruzioni di percorso, soprattutto nella parte sinistra della strada, in cui l'avvicinamento all'esercizio commerciale presente nella via non è accessibile.

Al fine di minimizzare le problematiche di accessibilità sopra riscontrate, si propone di effettuare i seguenti interventi, tutti localizzati nel primo tratto di strada:

refacimento del marciapiede del lato sinistro, dalla piazza fino alla tabaccheria, eliminando le barriere oggi presenti;

eliminazione sul marciapiede del lato destro della barriera architettonica (gradino) presente all'angolo dell'intersezione con la via interna, mediante realizzazione di specifica rampa di collegamento con il piano stradale.
