## VIA ROMA

# S10.1

### 1. INDIVIDUAZIONE DEL PERCORSO PEDONALE

| Tratto analizzato | DA PIAZZA EUROPA A VIA SOANA |

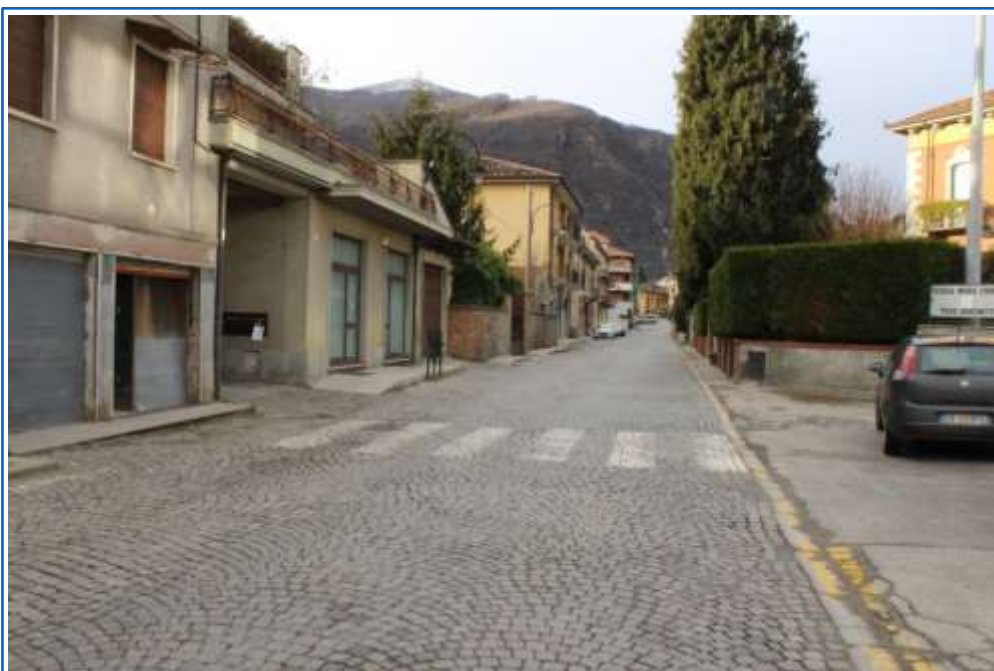
#### 1.2 FOTOGRAFIA DEL PERCORSO

Questo tratto di Via Roma è caratterizzato dalla presenza alternata dei marciapiedi sui due lati. Partendo da Piazza Europa, il marciapiede è solo sul lato destro della strada, segnato con molte interruzioni ma con una continuità comunque effettiva che garantisce una discreta accessibilità (al netto di alcuni punti di discontinuità che potrebbero essere eliminati). Quando su questo lato si esaurisce il marciapiede, il percorso continua sul lato opposto, in corrispondenza del polo scolastico: in questo tratto, si sussegue prima un percorso a raso e poi un vero e proprio camminamento su marciapiede che porta fino all'intersezione con Via Soana e continua poi sul ponte sul torrente Soana grazie ad un attraversamento pedonale che conduce alla recente passerella pedonale.

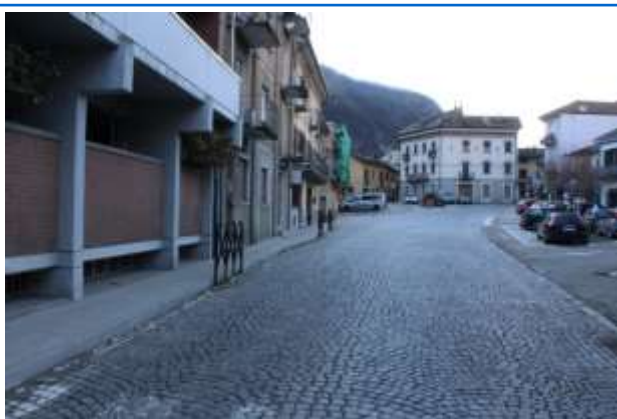
### 3.1 INTERSEZIONE – PIAZZA EUROPA

Presenza di attraversamento pedonale  
 Presenza di collegamento tra marciapiede e piano strada su lato destro (assenza di marciapiede su lato sinistro)  
 Doppio senso unico di circolazione in ingresso/uscita da Via Roma
