**1. INDIVIDUAZIONE DEL PERCORSO PEDONALE**

| Indirizzo | VIA ROMA |
| Tratto analizzato | DA VIA FRASSINETTO A STRADA DEL SOTTOPASSO FERROVIARIO |

# **S10.2**

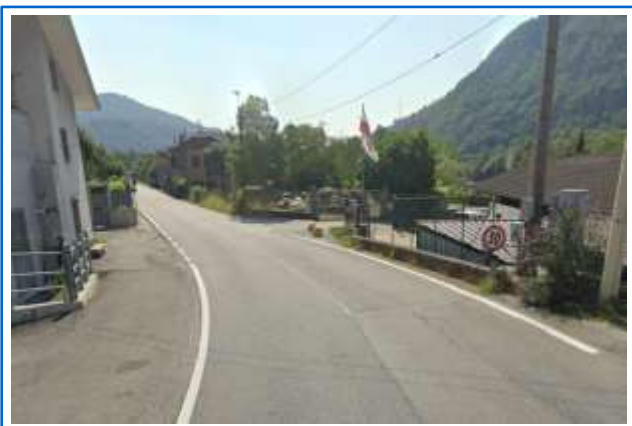
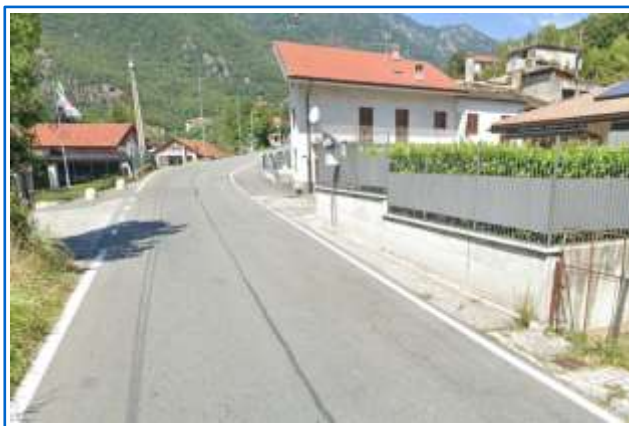
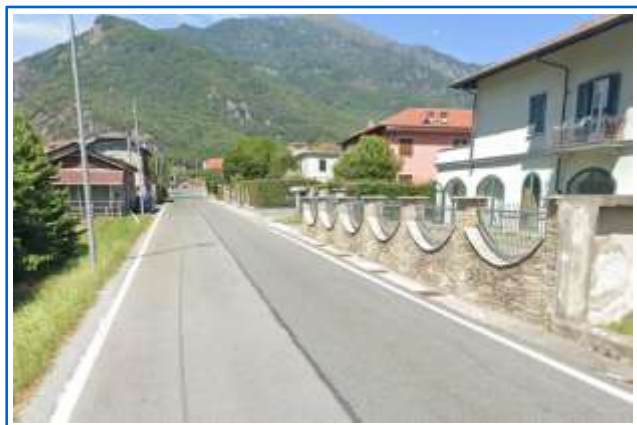
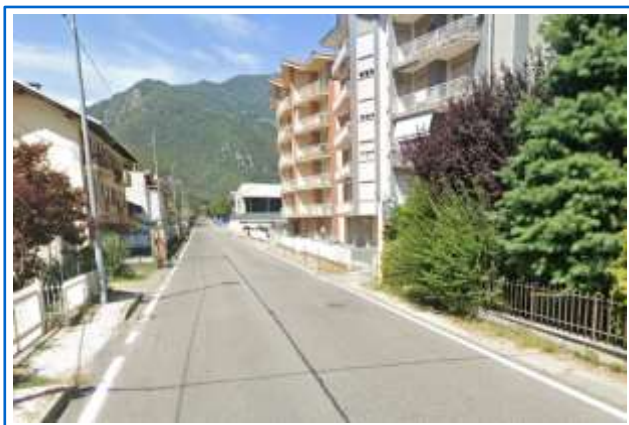
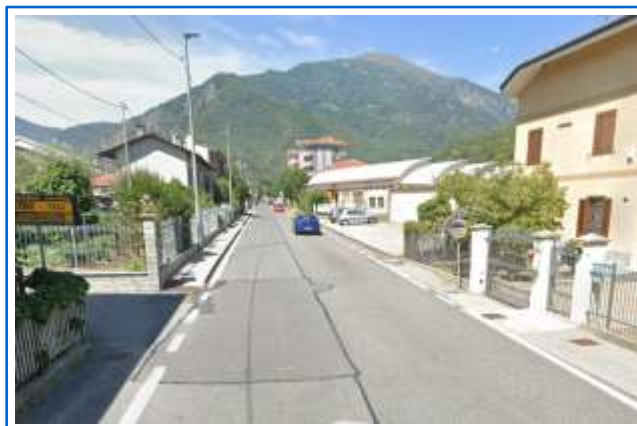
#### **4.1 GALLERIA FOTOGRAFICA DELLE CRITICITA' DEL PERCORSO**

Anche questo tratto di Via Roma, fuori dal nucleo del Concentrico di Pont C.se, è caratterizzato da un lungo rettilineo con la presenza alternata dei marciapiedi sui due lati. Partendo dall'intersezione con Via Frassinetto, il marciapiede è presente solo sul lato sinistro della strada, segnato da alcune interruzioni ma con una continuità comunque effettiva che garantisce una discreta accessibilità. In corrispondenza della Croce Rossa manca un attraversamento pedonale. Dopo la stazione ferroviaria, il percorso continua anche sul lato opposto, e per un lungo tratto i marciapiedi sono appaiati su entrambi i lati con buona continuità. La disponibilità su marciapiede porta fino all'intersezione con la strada che porta al sottopasso ferroviario, punto in cui il marciapiede finisce: in questo punto manca un ultimo attraversamento pedonale.

L'accessibilità pedonale del tratto di strada è quindi già positiva e il suo miglioramento può essere effettuato attraverso pochi e puntuali interventi di creazione di attraversamenti pedonali e/o nuovi tratti di marciapiede ove mancante, nei punti di lieve criticità precedentemente individuati nella galleria di pagina precedente.
