## **PARCHEGGIO CIMITERIO**

# **PK08**

### **1. INDIVIDUAZIONE DEL PARCHEGGIO**

### 2. ELEMENTI SIGNIFICATIVI DI ANALISI – AREA DI PARCHEGGIO

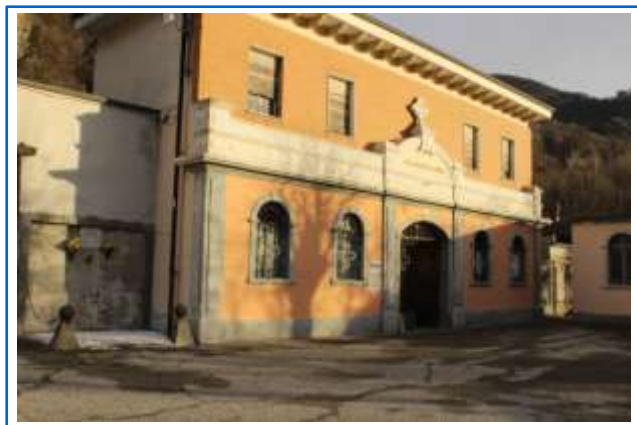
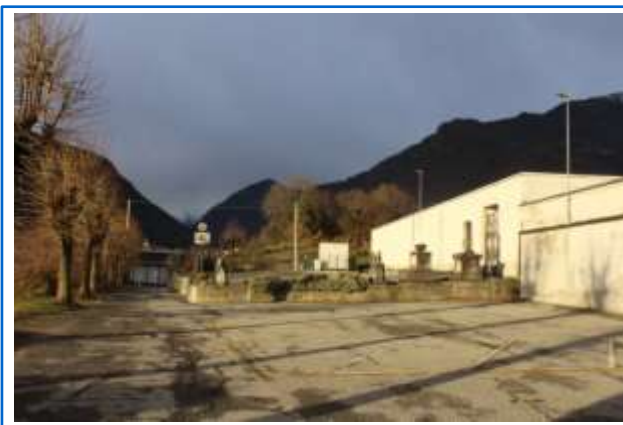
#### 3.1 GALLERIA FOTOGRAFICA DELLE CRITICITA' DEL PARCHEGGIO

Il piazzale di parcheggio è privo di stalli, nonché di segnaletica o/v.  
Anche la pavimentazione è precaria e poco accessibile.

Il parcheggio del cimitero, posto al termine di Via IV Novembre, è formato da due zone separate. Le problematiche sono però la stesse, e consistono nella mancanza del tracciamento di stalli di parcheggio (non sono presenti nemmeno quelli per disabili). La pavimentazione è alquanto danneggiata e si presenta dissestata, quindi poco accessibile. Non sono presenti percorsi pedonali di avvicinamento all'ingresso del cimitero.

Gli interventi suggeriti riguardano il rifacimento della pavimentazione e il tracciamento degli stalli di parcheggio (tra cui anche quelli per utenti con disabilità).
