## PIAZZA XXV APRILE

# PZ02

### 1. INDIVIDUAZIONE DELLA PIAZZA

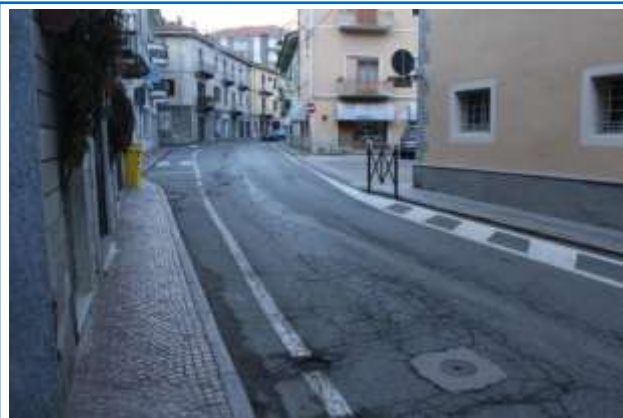
3.1 INTERSEZIONE – VIA MARCONI

Assenza di attraversamento pedonale di collegamento tra i due lati della piazza su Via Marconi

Assenza di collegamento tra marciapiede e piano strada su entrambi i lati della piazza

Senso unico di circolazione (su Via Marconi, in ingresso/uscita dalla piazza)

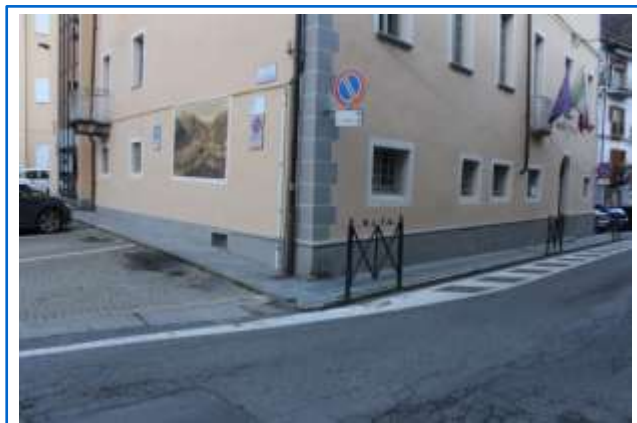
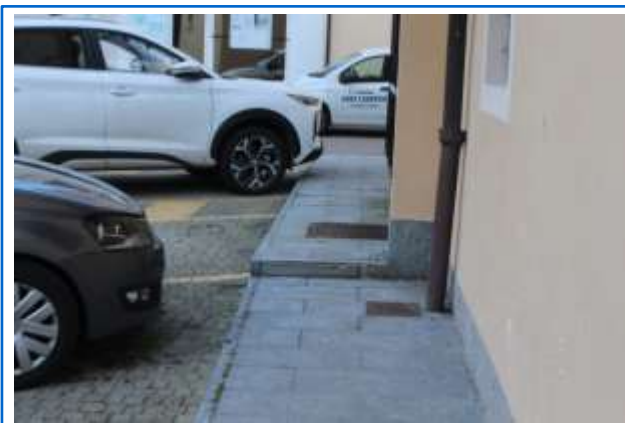
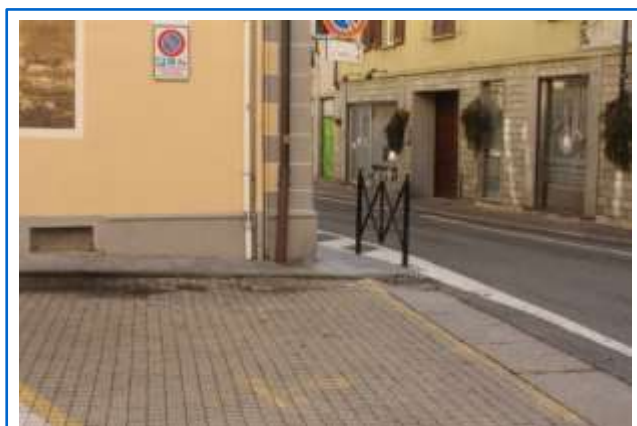
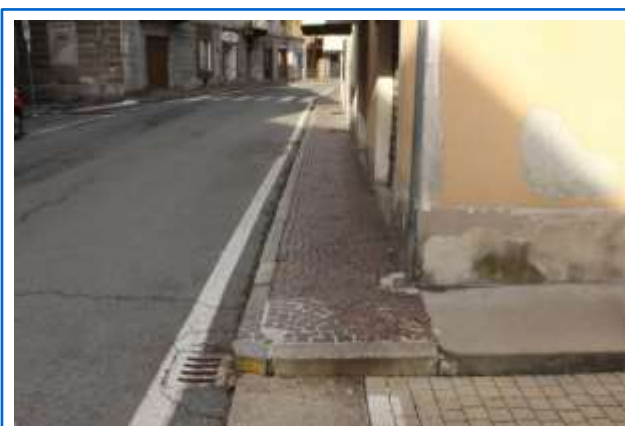
#### 4.1 GALLERIA FOTOGRAFICA DELLE CRITICITA' DELLA PIAZZA – ZONA PEDONALE

La piazza risulta essere racchiusa nell'ambito urbano di Pont C.se, con Via Marconi a fare da arteria di collegamento con la viabilità veicolare e pedonale del paese. I marciapiedi post sui lati lunghi della piazza sono di insufficiente larghezza e presentano diverse barriere architettoniche (per la mancanza di collegamento con il piano stradale e la presenza di gradini).

Gli interventi suggeriti riguardano sostanzialmente l'eliminazione delle barriere architettoniche sopra segnalate, con la realizzazione di scivoli dei marciapiedi, al fine di realizzare continuità dei percorsi pedonali. Ulteriore intervento può essere quello di allargare la base dei marciapiedi, almeno sul lato B della piazza per consentire un camminamento idoneo di accesso al palazzo municipale.
