## **POLIAMBULATORIO MEDICO**

# **SH01**

### **1. INDIVIDUAZIONE DELL'IMMOBILE**

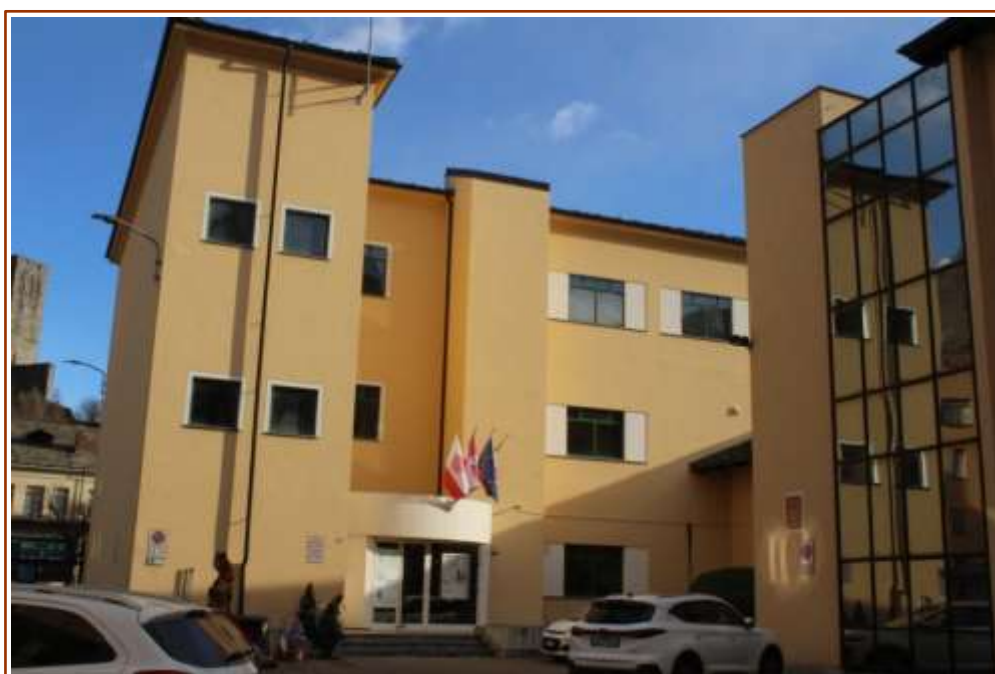
#### **1.2 FOTOGRAFIA DELL'IMMOBILE**

L'edificio, non di proprietà comunale, ha una molteplice destinazione d'uso, raggruppando diversi servizi ai vari piani (la Sala Consigliare del Comune e gli ambulatori medici al piano terreno; gli uffici della Polizia Locale e di altri servizi pubblici al piano primo; gli uffici della Unione Montana Valli Orco e Soana al piano secondo). L'edificio è pienamente accessibile, vista la presenza di una rampa esterna e dell'ascensore interno per la distribuzione verticale ai piani.

Al piano terreno non è presente un servizio igienico per persone disabili (che invece è al piano secondo f.t.). L'avvicinamento esterno, invece, non è garantito dai marciapiedi esistenti nella piazza, che presentano barriere architettoniche (gradini, limitata larghezza)

Non si prevedono interventi interni di eliminazione delle barriere architettoniche in quanto non presenti.

All'esterno, si vedano le prescrizioni indicate nella scheda relativa alla piazza XXV Aprile (PZ01) e al relativo parcheggio (PZ01).
